OBNOVLJENE LOKVE

Still Water Revival – obnavljanje i očuvanje malih slatkovodnih ekosustava krških planina u Mediteranu

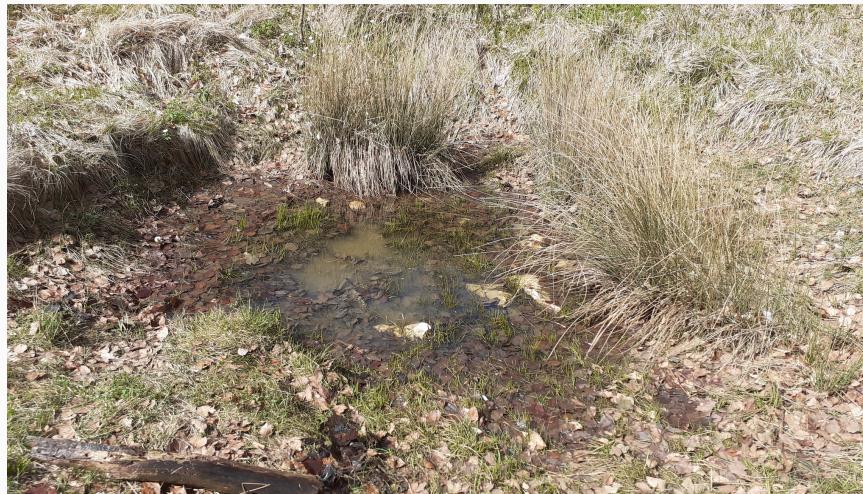
Lokva na poučnoj stazi Stražica - Sapaćica

Mala, sezonalna lokva puna odumrlog biljnog materijala i kamenja, izraziti obraštaj okolne vegetacije uz lokvu. U blizini lokve uočeni su tragovi divljači te je lokva izvor vode za divljač.

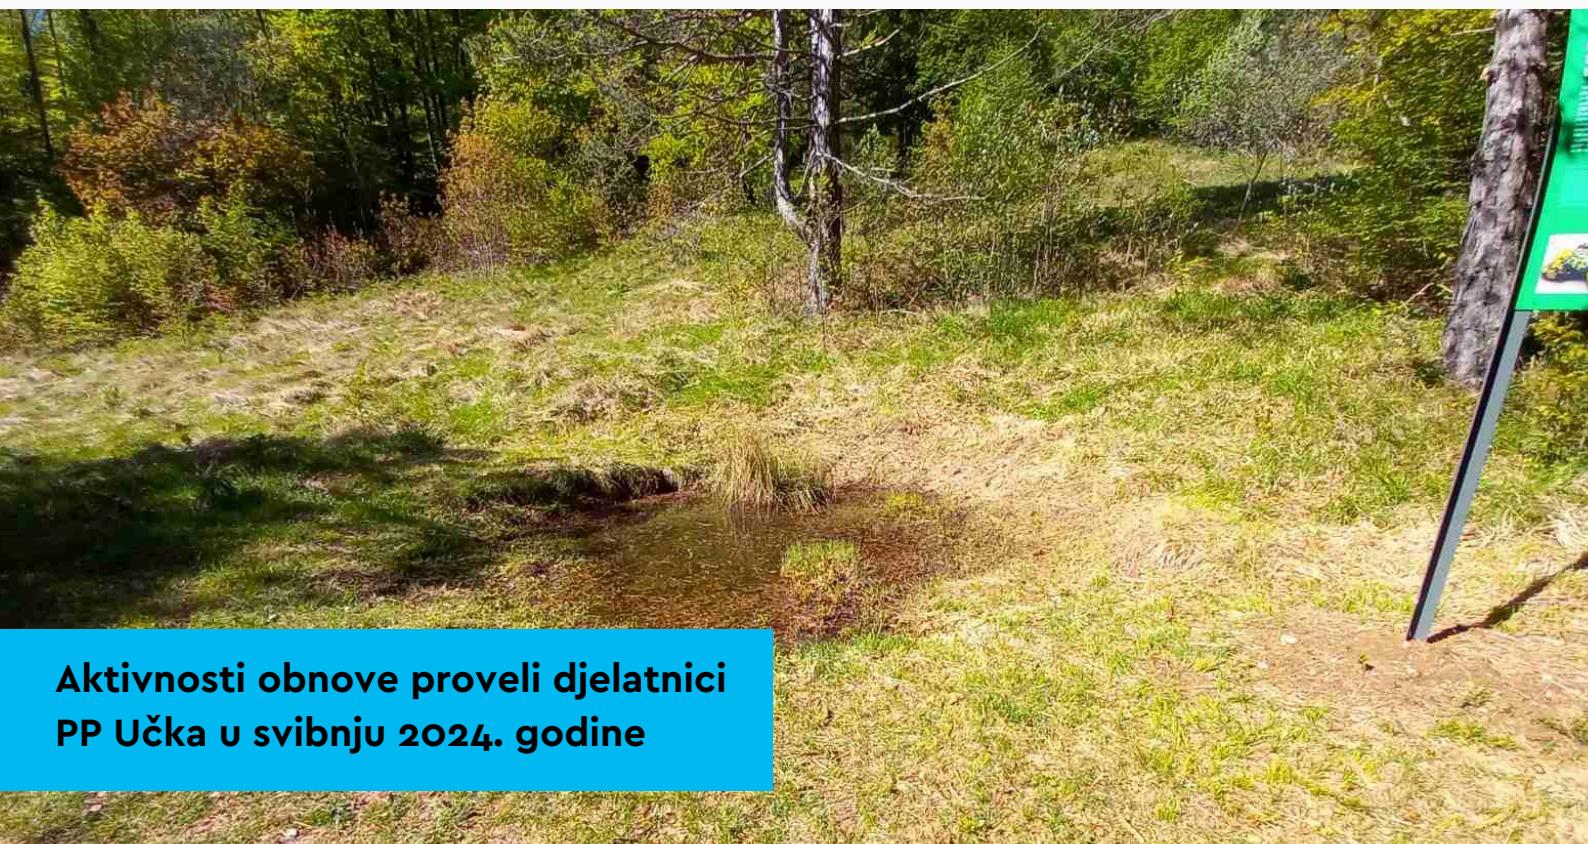
Uklonjeno kamenje i odumrli biljni materijal iz lokve. Djelomično uklonjena vegetacija uz rub lokve kako bi se usporio proces zarastanja i prekomjernog taloženja odumrlog biljnog materijala u lokvi.

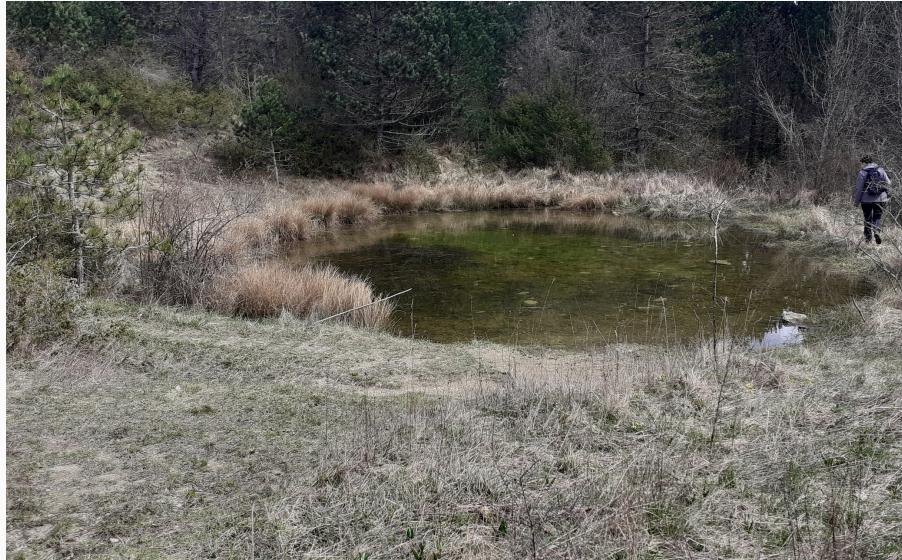
Lokva Korita

Sezonalna lokva s izraženim obraštajem okolne vegetacije uz njen rub. Korito lokve ispunjeno odumrlim biljnim materijalom i kamenjem raznih veličina. Kanal koji vodi od korita do blizine lokve zatrpan muljem i kamenjem. U lokvi su zabilježene Natura 2000 ciljne vrste.

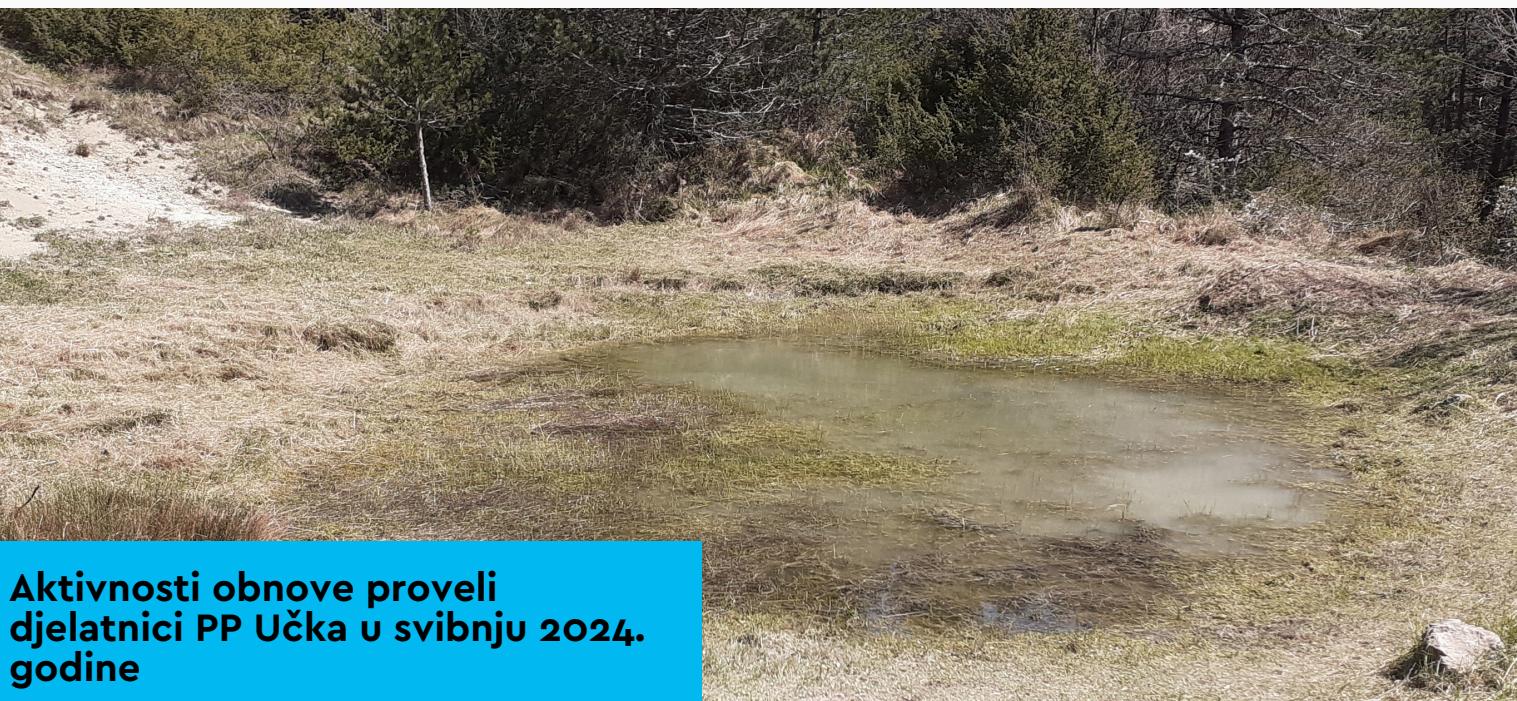
Uklonjeno kamenje i odumrli drvenasti materijal iz lokve. Djelomično uklonjen obraštaj trave i grmlja uz rubove lokve kako bi se usporio proces zarastanja i prekomjernog taloženja odumrlog biljnog materijala u lokvu. Obnovljen je kanal koji vodi do blizine lokve. Trenutno nisu potrebni dodatni radovi. Periodično će se obilaziti lokalitet te će nadzor lokaliteta biti pojačan tijekom turističke sezone zbog većeg broja posjetitelja i njihovog potencijalnog utjecaja na lokvu.

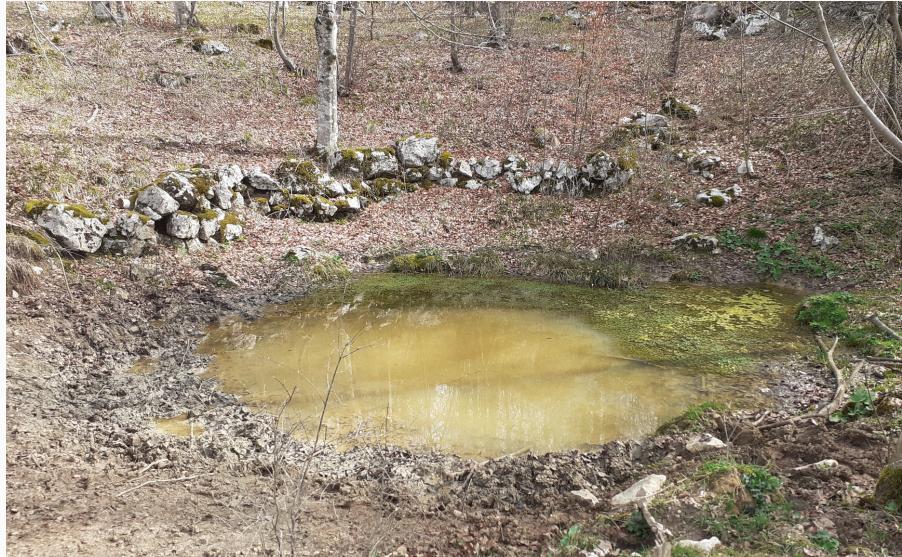
Lokva Gospin dol

Oko lokve urušen je potporni suhozid, u kamenom kanalu oko izvora uz rub lokve nalazi se preko pola metra mulja, u lokvi se nalazi odumrli biljni materijal te kamenje u vodi, vegetacijom je obrašten rub lokve. U lokvi su zabilježene Natura 2000 ciljne vrste.

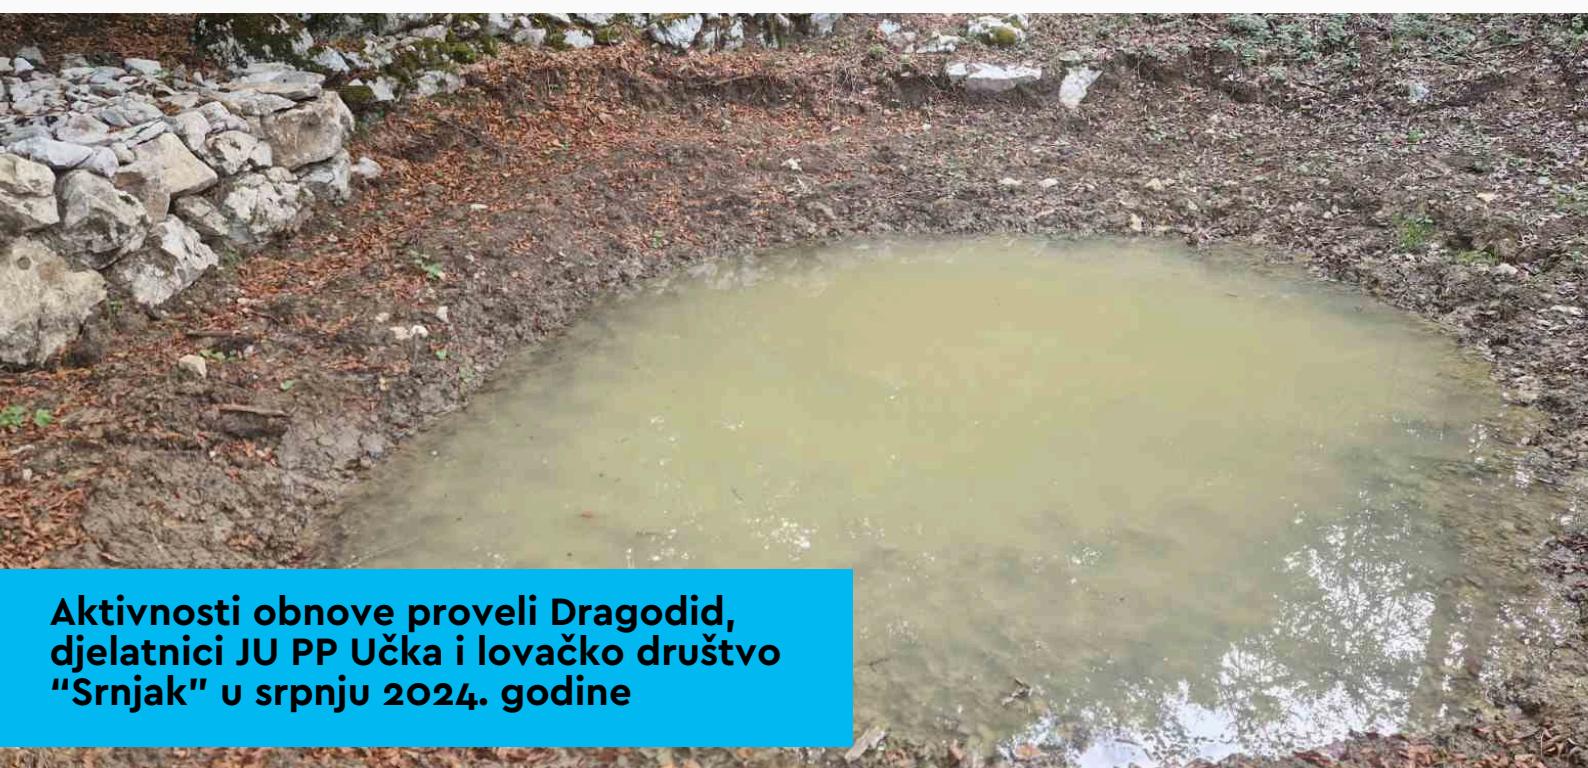
U etapama je izvučeno preko deset kubika mulja koji se taložio u najnižem dijelu lokve, izvučeno je kamenje i suvišan materijal iz lokve. Ručnim alatom očistilo se i oblikovalo dno. Obnovljen je potporni suhozid koji opasava lokvu i kameni kanal oko izvora uz lokvu. Dodatno je uklonjen obrast vegetacije uz rub lokve. Radovi su provedeni uz pomoć manjeg građevinskog stroja i ručnom metodom.

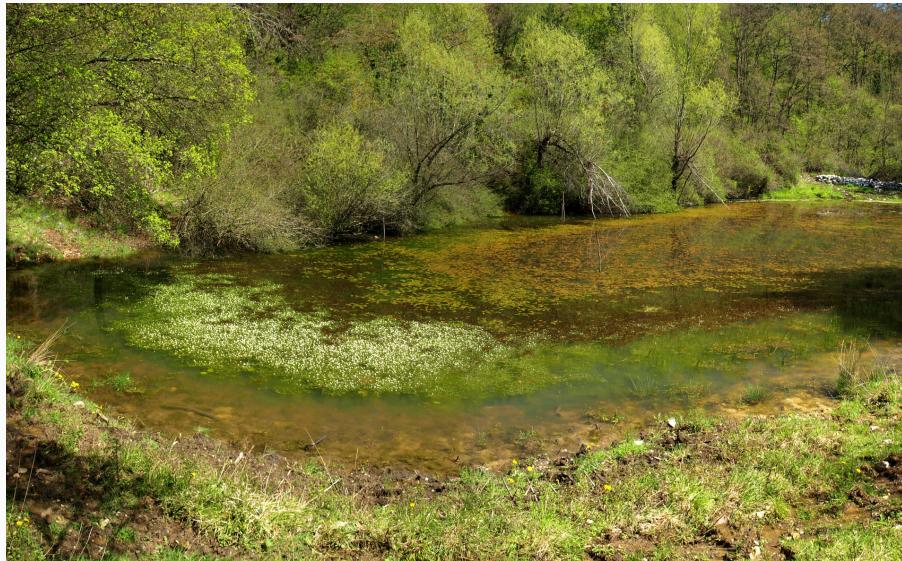
Lokva Rovozna

Najveća lokva u Parku. Okolna drvenasta vegetacija obrašta obale, u lokvi se nalazilo četiri stabla koja su rasla iz lokve te puno srušenog drveća, grana i mulja. Bioraznolikost iznimno velika, u lokvi i okolo lokve. Zabilježene ciljne vrste Nature 2000.

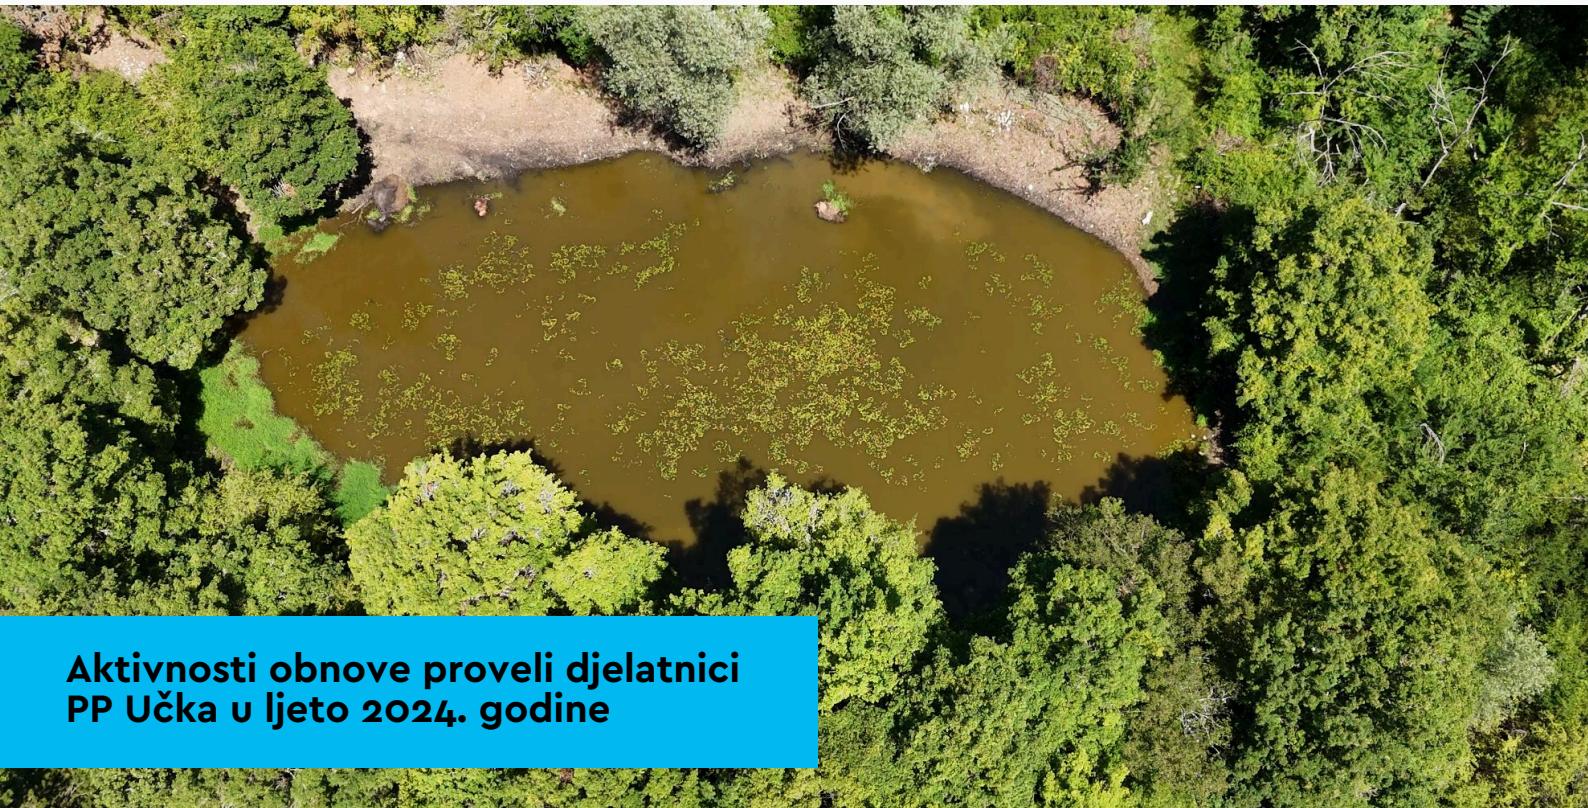
Aktivnosti vezane uz obnovu lokve podijeljene su u dvije faze. U prvoj fazi uređen je pristupni put do lokve, uklonjen je grmoliki obrast, odrezane su grane okolnih stabala iznad površine vode i uklonjen je odumrli drvenasti materijal. U drugoj fazi uklonjena su stabla u samom tijelu lokve, uklonjen je odumrli drvenasti materijal iz lokve i kamenje te su odrezane grane okolnih stabala uz lokvu i iznad površine lokve.

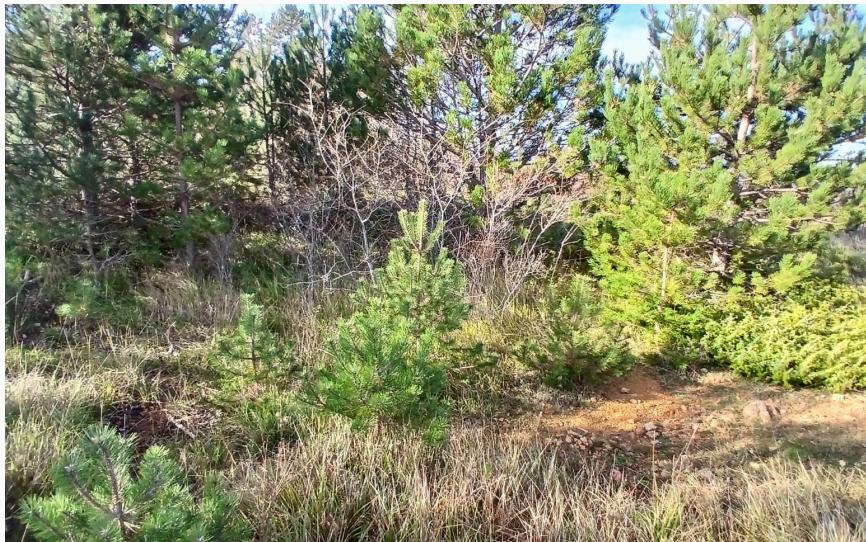
Lokva na području Šušnjevice

Tanjurasta lokva, koja nije bila korištena 31 godinu, bila je u potpunom presušenom stanju, s velikim stadijem obraslog vegetacijskog sloja unutar tijela lokve i oko nje. Korito lokve bilo je ispunjeno s oko 40 cm sedimenta.

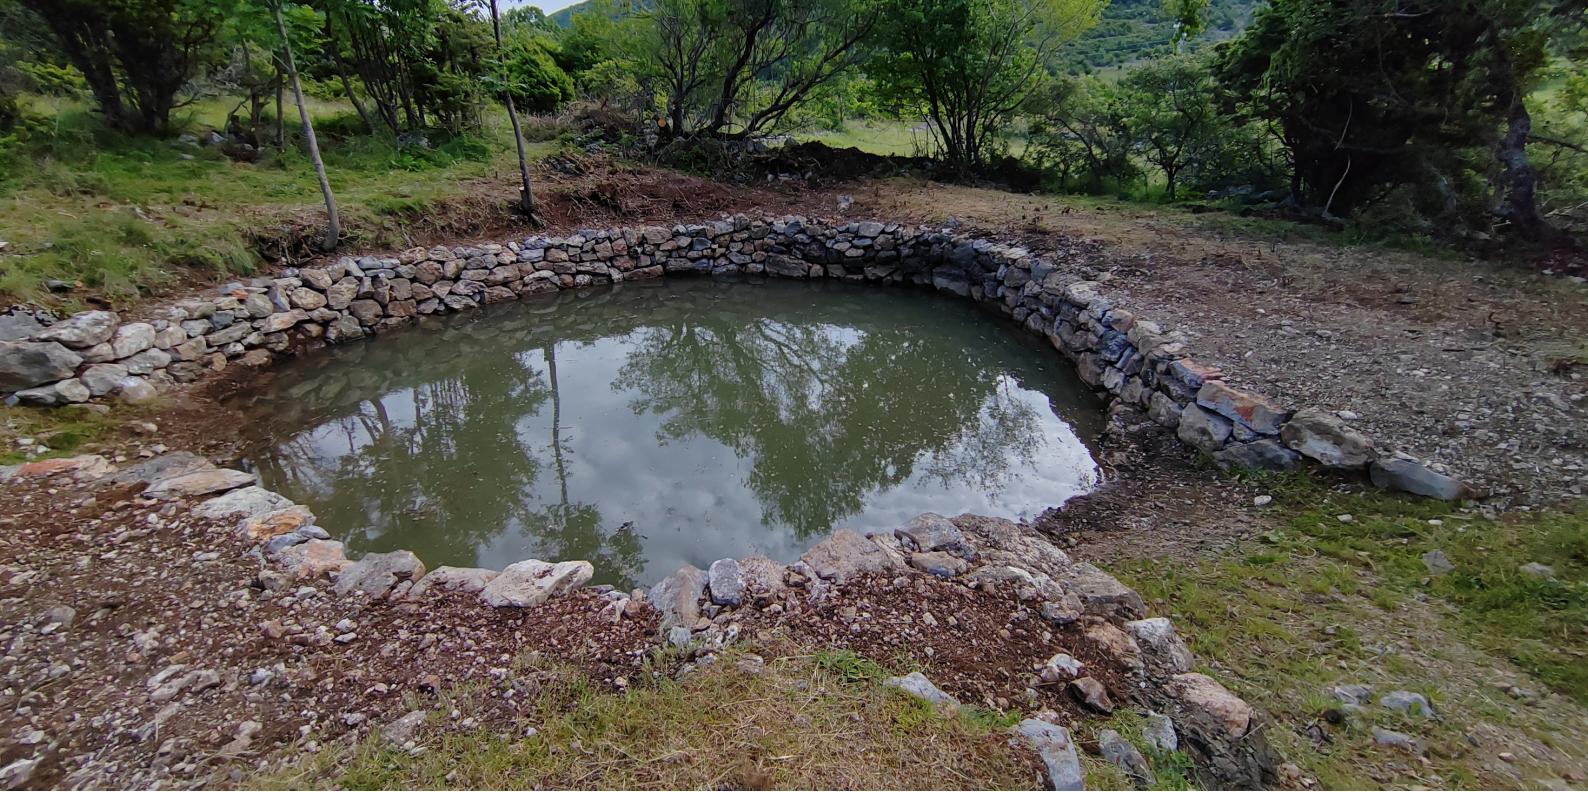
Uklonjena je vegetacija iz tijela lokve i okolnog pojasa, a manji građevinski stroj uklonio je sediment te uredio obalu lokve. Sediment unutar lokve zbijen je vibro pločom i ručno prije nego što je prekriven slojem gline. Gлина je ravnomjerno nanesena i naknadno zbijena vibro pločom i ručno, a postupak je ponovljen u dva navrata prije ulijevanja vode. U početku je u lokvu uliveno oko tri kubika vode pomoću kanistra, koje su prevozili djelatnici Parka prirode Učka. S obzirom na to da je gлина bila vrlo suha, pretpostavlja se da je upila vodu zbog svog visokog kapaciteta za vezanje vode. Radi predostrožnosti, gлина je dodatno zbijena u tri navrata, kako bi se spriječilo propuštanje vode. Zbog nedostatka padalina, lokva će se redovito obilaziti i pratiti, s mogućnošću dodatnih radova ako bude potrebno.

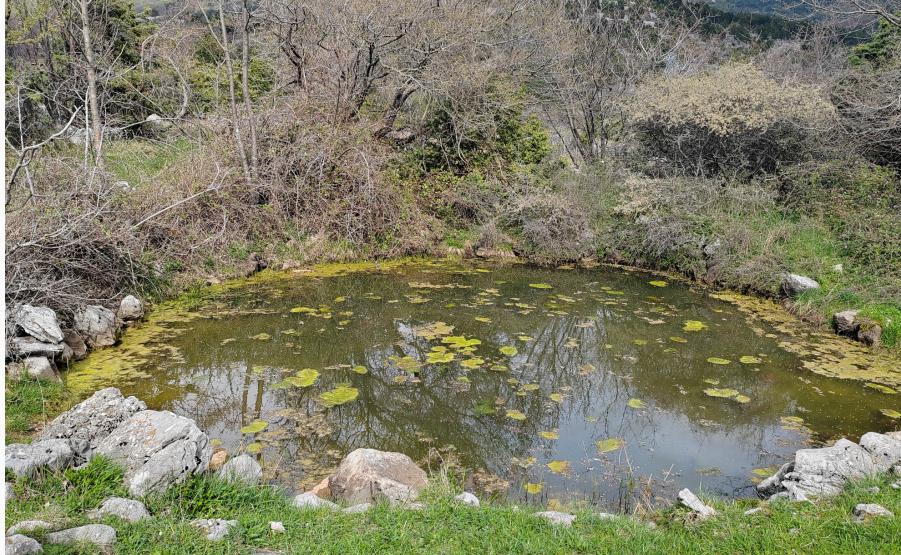
Lokva Krstače

Lokva je izabrana za obnovu zbog svoje pristupačnosti i činjenice da se i dalje aktivno koristi. Vidljivi su urušeni dijelovi suhozidnog podzidnog prstena, kao i gusta vegetacija koja guši lokvu. Mještani su nam ispričali da lokva nije održavana od sedamdesetih godina prošlog stoljeća, što je učinilo ovaj zahvat ne samo korisnim, već i pravovremenim.

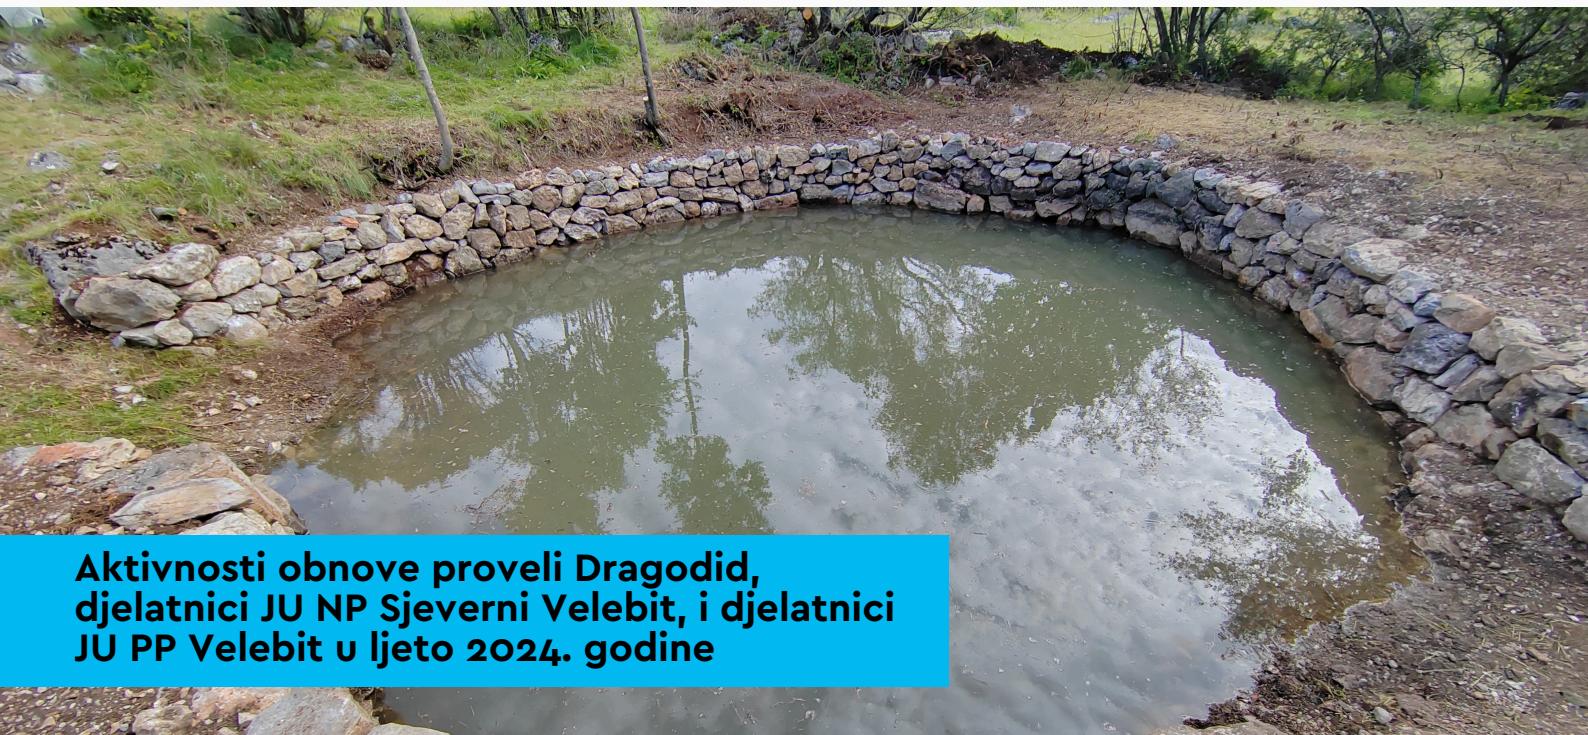
Nakon čišćenja i pripreme terena, obnova strukturalnog dijela svodila se na popravak, a ponegdje i potpunu rekonstrukciju suhozida koji okružuje lokvu, te uklanjanje nanosa zemlje koji su se naselili u lokvu uslijed popuštanja zidova. Također, uklonjene su značajne količine mulja, pri čemu se posebna pažnja posvetila očuvanju vodonepropusnog sloja na dnu lokve. Uz obnovljeni suhozidni prsten, uređen je pristup lokvi i povećan je njezin kapacitet.

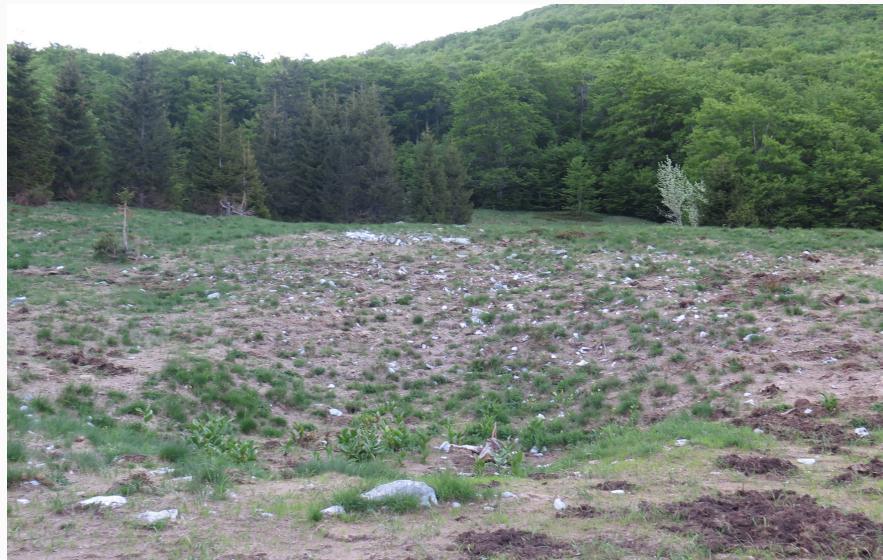
Lokva na Dundović padežu

Područje na kojem se nalazila lokva karakteriziraju travnjačke površine koje su kroz povijest bile korištene za ekstenzivnu poljoprivrodu, sve do sredine 20. stoljeća. Zbog dugogodišnjeg neodržavanja, lokva je presušila, a ostali su samo njeni tragovi. Dno je bilo suho, raspucalo i djelomično obraslo travom. U lokvi nije bilo vode.

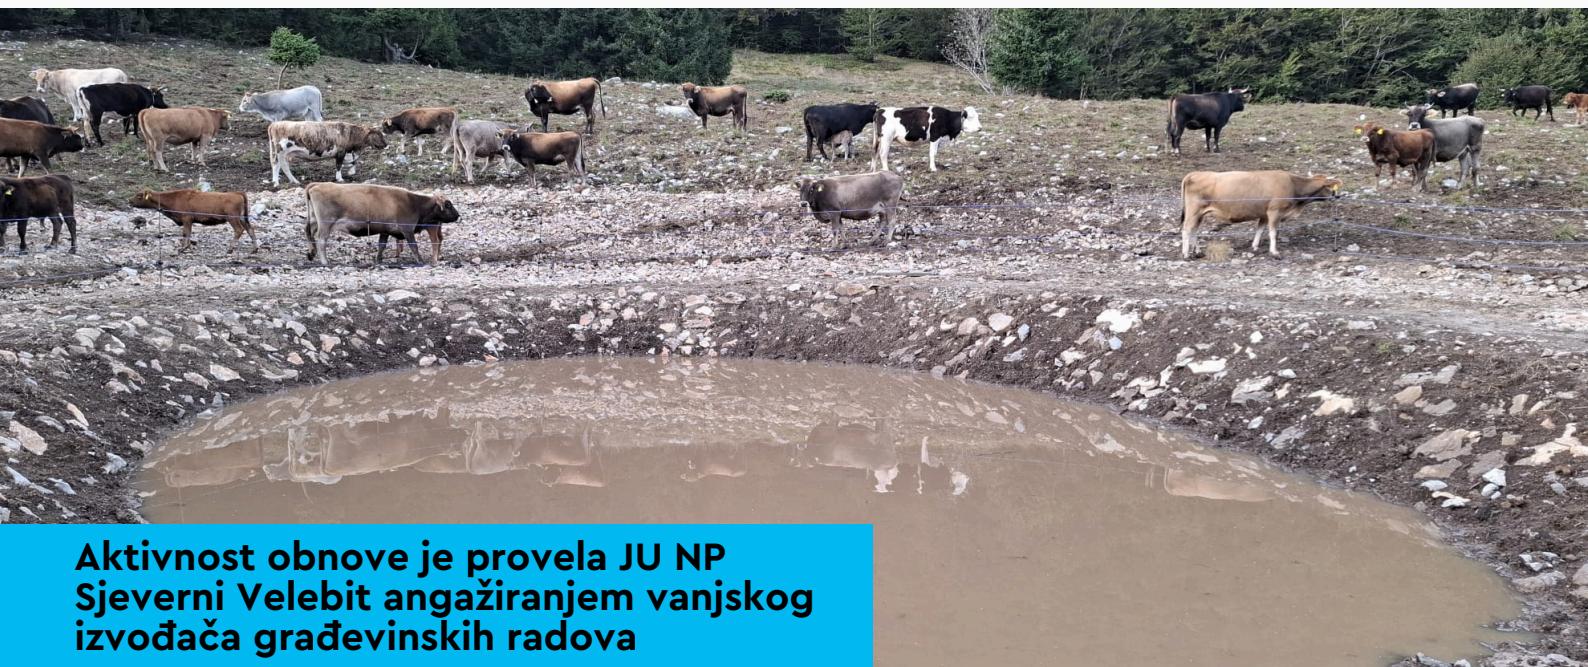
Izrađen je projekt obnove lokve u kojem je dno prilagođeno okolnom terenu. Nakon iskopa, teren je očišćen od korijenja i raslinja, fino poravnat i zbijen. Postavljeni su slojevi materijala koji će osigurati zadržavanje vode. Lokva je lako dostupna vozilom, što omogućava njeno punjenje u slučaju suša.

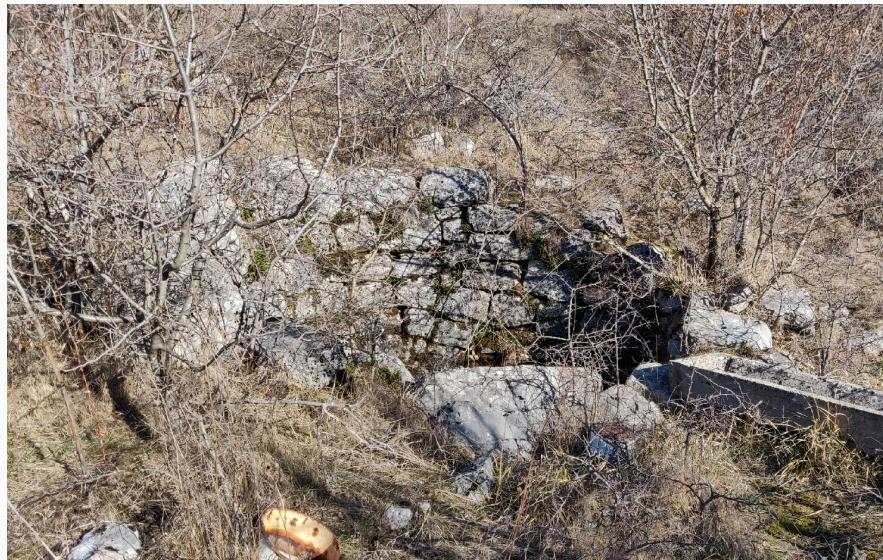
Bunar Pekasova draga

Lokvu najviše koriste divlje životinje te stočari u prolazu dok sele ovce, koze i konje na ljetnu ispašu na Martinove Košare. Obnovom i izgradnjom pristupnih polica, odnosno stepenica u lokvi, omogućio bi se siguran prilaz životinjama i pri niskoj razini vode.

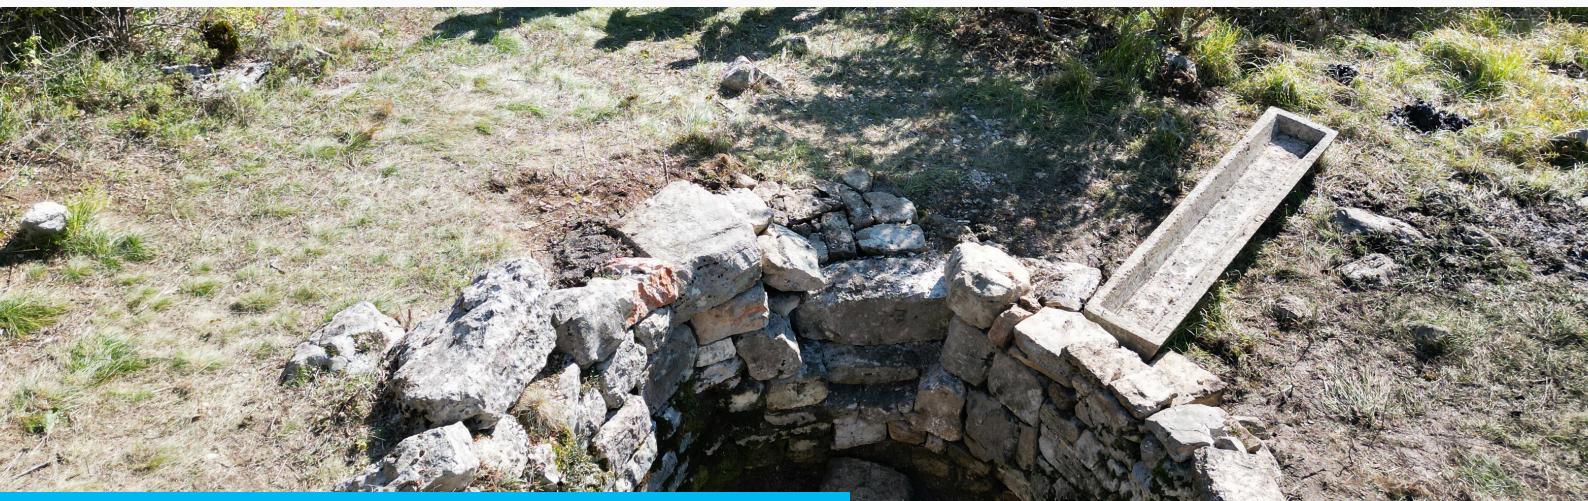
Kako bi se poboljšala funkcionalnost i dugovječnost lokve, prvo je uklonjeno raslinje koje je otežavalo pristup. Nakon toga, s dna lokve uklonjen je nataloženi sediment, čime je povećan njen kapacitet i poboljšana čistoća vode. Kako bi životinje imale siguran pristup, izrađeno je stepenište koje im omogućuje lakši ulazak i izlazak iz lokve. Na kraju su sanirani dijelovi zida koji su počeli popuštati, a kruna zida je obnovljena kako bi se osigurala stabilnost i dugotrajan opstanak lokve.

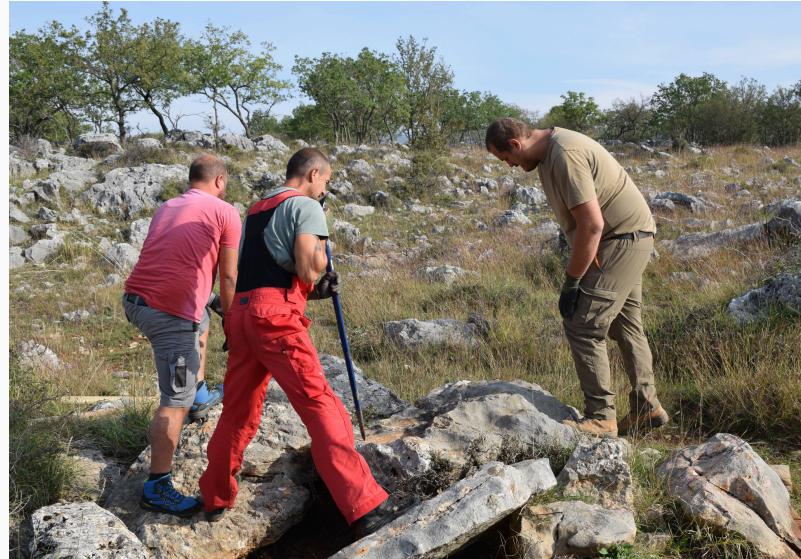
Bunar Kovačevac

Nekada davno, mještani su primijetili da se u toj prirodnoj depresiji tijekom kišnih razdoblja skuplja voda. Kako bi osigurali njeno zadržavanje, iskopali su bunar u središtu depresije i obložili ga suhozidnom tehnikom. No, s vremenom se bunar urušio i zatrcao, što je dovelo do smanjenja njegove funkcionalnosti. Bilo je potrebno ukloniti urušeni materijal te poduzeti mjere kako bi se sprječilo daljnje urušavanje i zatrpanje, osiguravajući tako njegovu dugoročnu održivost.

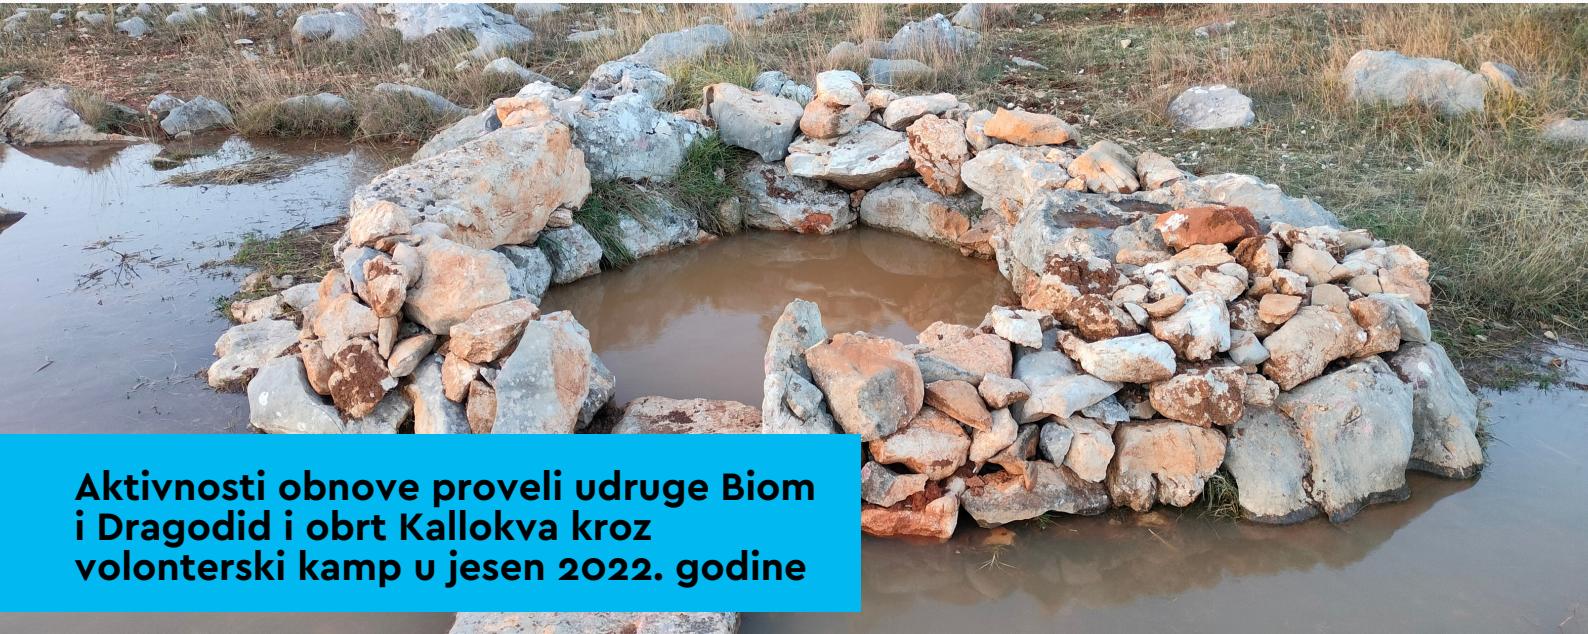
Kroz nekoliko radnih akcija obnovili smo bunar, očistili ga od zemlje i uklonili veliko kamenje. Ponovno smo složili njegov okvir kako bismo spriječili daljnje urušavanje i osigurali njegovu dugovječnost. Osim toga, postavili smo nekoliko većih pločastih kamenova kako bismo oblikovali pristupnu stazu, olakšavajući prilaz i u uvjetima velike vode i blata. Naime, tijekom obilnih kiša i topljenja snijega bunar se prelijeva, stvarajući lokvu oko sebe, a i nakon što se voda povuče, tlo još tjednima ostaje blatnjavo. Time smo omogućili lakši i sigurniji pristup bunaru kako ljudima, tako i životinjama koje ga koriste.

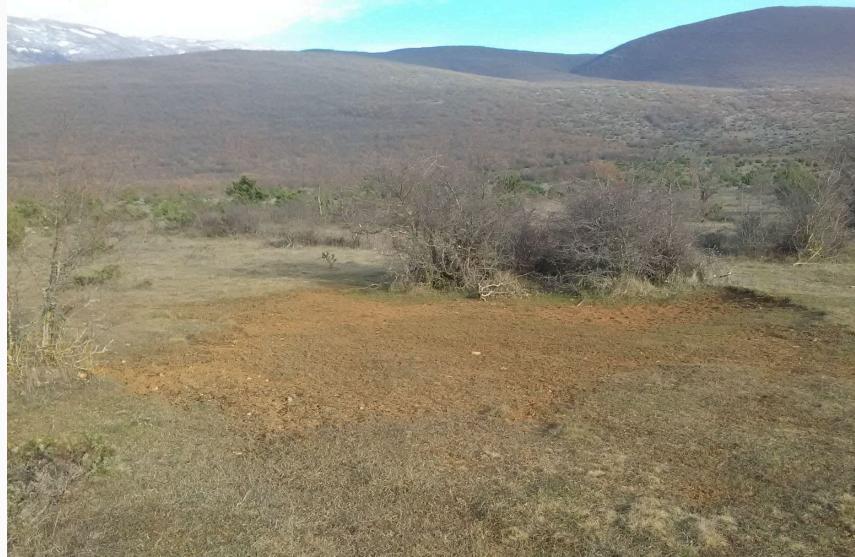
Lokva Matkovine (Muljika)

Lokva je zapravo prirodna depresija u terenu, nastala udubljivanjem tla i ispunjena glinenim nanosima koji joj omogućuju zadržavanje vode. Tijekom kišnih razdoblja prirodno se puni, dok u sušnim mjesecima može presušiti, ovisno o količini oborina i propusnosti podloge.

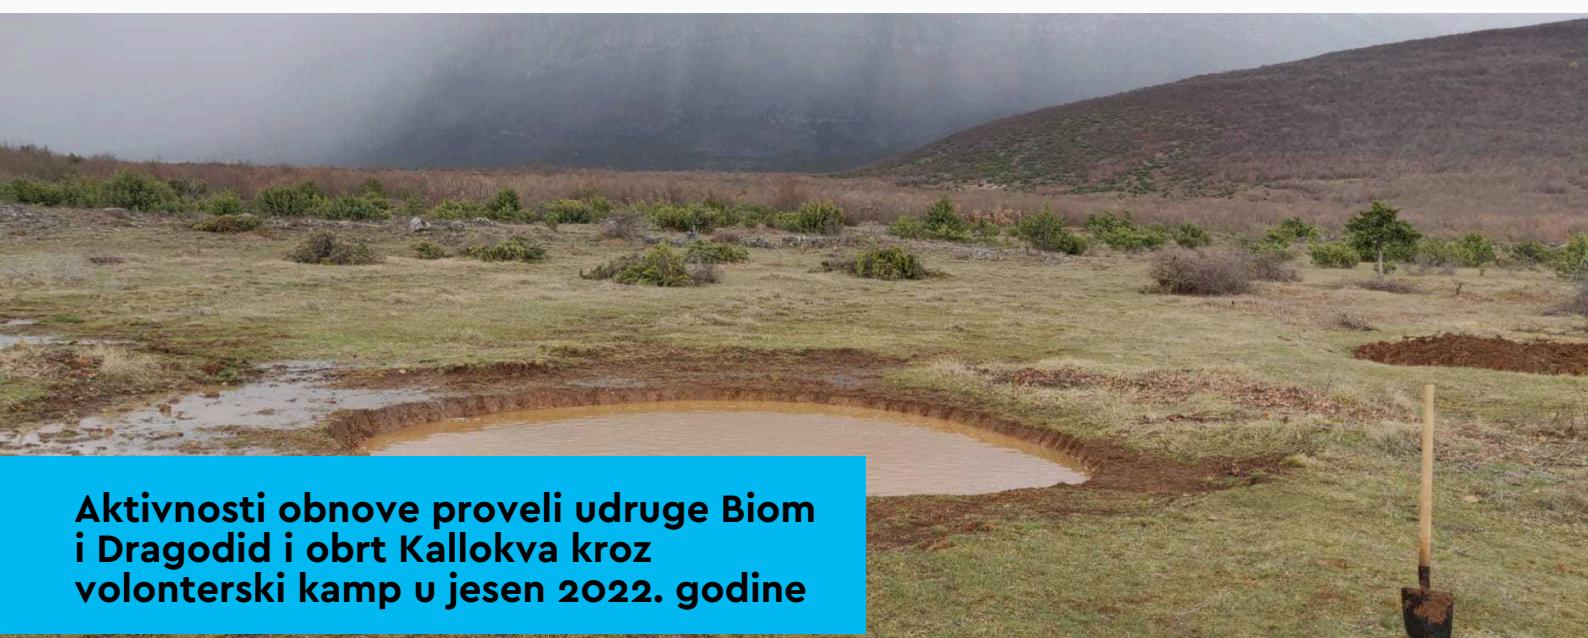
Za vrijeme volonterskog kampa s udrugom Dragodid i ESS volonterima započelo je iskapanje nove lokve na lokalitetu Muljika, na širem području Matkovine. Lokva koju se tada iskopala, kasnije se produbila i proširila kako bi imala veću zapreminu i mogla duže držati vodu. Na kraju se glina koja je izvađena tijekom kopanja utabana po njenim rubovima kako bi tijekom budućih prvih kiša ojačala vodonepropusni sloj lokve. Nakon obnove, lokva je sada velika oko 6 metara i duboka oko 70-80 cm i dobro drži vodu. Moguće ju je još proširiti i produbiti u budućnosti.

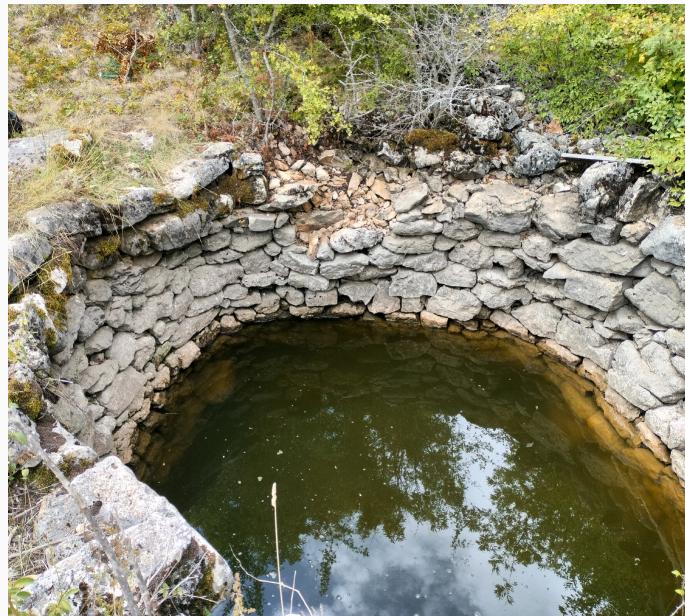
Bunar u Čubricama

Veliki i duboki suhozidni bunar koji se nalazi u prirodnoj depresiji ispod planinskog sela Čubrice. Bunar su napravili mještani u podzemnom toku te je dubok do 4 metra no tijekom vremena se krenuo urušavati. Nešto većeg kamenja iz krune se izmaklo ili urušilo i palo u bunar, zid se na nekoliko mjesta počeo odvajati pod pritiskom zemlje i bio je dosta zarastao u vegetaciju,. Ali je još držao vodu te su tijekom obnove u bunaru pronađene i ribe (babuške, koje su invazivne).

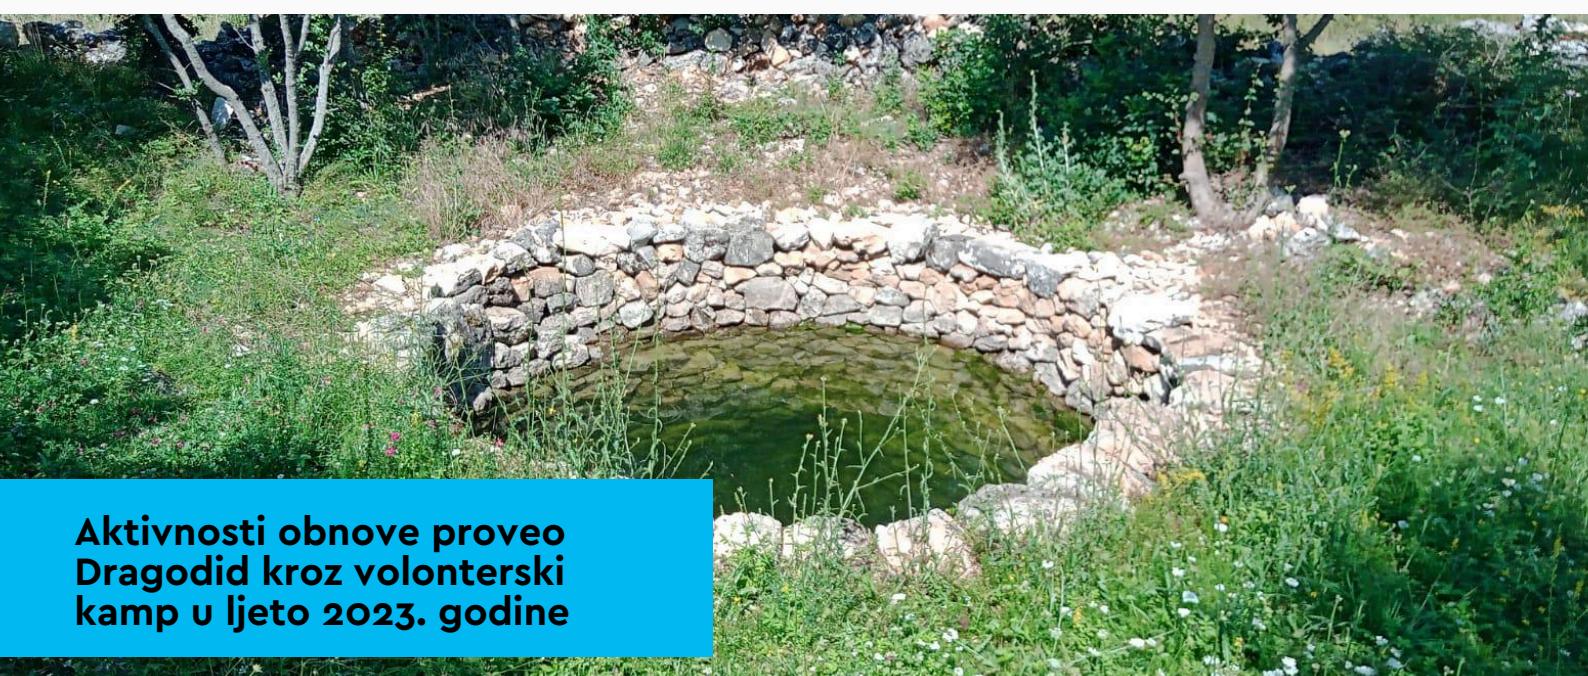
Prvo je očišćena vegetacija koje je kroz godine počela gušiti bunar te je ispumpana vode kako bi lakše pristupili kritičnim dijelovima podzida. Popravak podzida je uključio uklanjanje cijele jedne stranice bunara i njeno pomicanje prema van kako bi se smanjio nagib zida i opterećenje na kritične točke, te je izgrađen prilagođeni podzid sa stepenicama radi pristupa životinja.

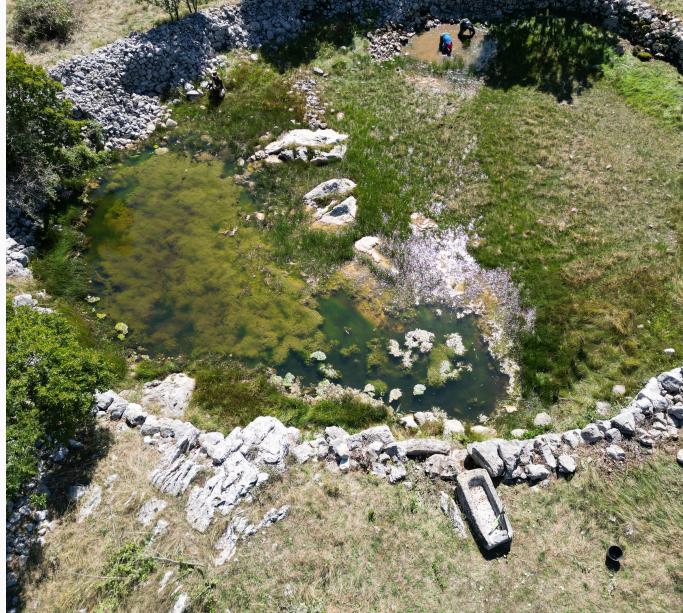
Varvodića lokva

Očuvana lokva na tromeđi posjeda, očuvanog vanjskog prstena i potpornog zida. Dno je sačuvano i drži vodu. Lokva drži vodu i ima života u njoj od njenog nastanka 1953. godine, ali je problem predstavljao zapušten okoliš i urušene suhozide. Do urušavanja je došlo zbog manjka održavanja, rasta stabala te gaženja divljači koja pokušava doći do vode, što je dovelo do stvaranja guste šikare kupine i mladih stabala koje okružuju lokvu cijelim njenim rubom, većom količinom kamena koji su se otkotrljali ili se srušili sa zidova i završili u vodi te provalama cijelom dužinom zida.

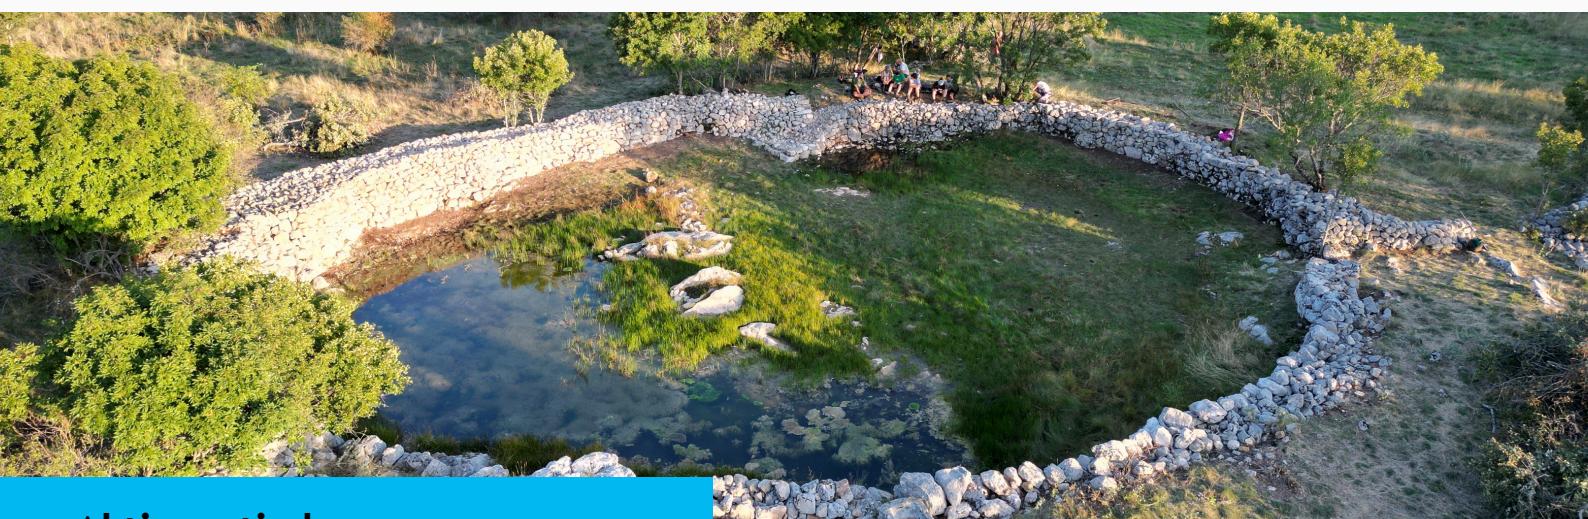
Očišćena je vegetacija oko lokve i sanirane su provale u suhozidu. Jedna od provala koja je često korištena za pristup vodi, preoblikovana je u rampu, držeći se gabarita koje je imala i prije. Sanirani su i dijelovi zida iz kojih su rasla stabla. Što je zahtjevalo potpunu razgradnju zida i nove temelje. Kamen za radove preuzet je iz same lokve, čime se povećao volumen lokve.

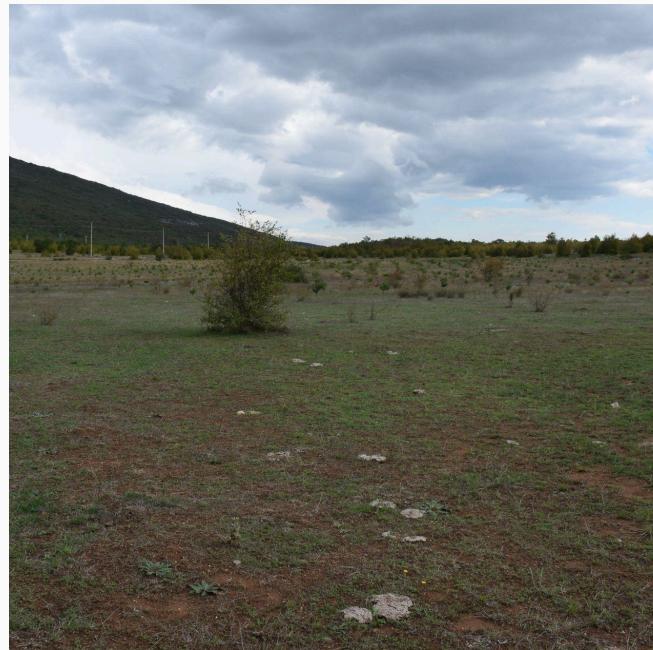
Borkovića lokva

Lokva u mjestu Koljane, i nekada je bila najveća lokva u tom kraju. Prema priči lokalnih mještana, lokva je prije obnove bila sve češće suha. Također, s vremenom je smanjeni i utabani vodonepropusni sloja i povećao se sloj blata koje su životinje na nogama iznosile i tako 'čuvale' izgled lokve te je prije same obnove lokva je bila gotovo posve zatrpana sedimentom kojeg su nanosile kiše, do te mjere da smo s mještanima morali tražiti točno mjesto gdje se lokva nalazila. Stoga smo obnovom lokve htjeli obnoviti vodonepropusni sloj kako bi se lokva tijekom kiše napunila i čim dulje držala vodu. Radi sadnje borova uokolo lokve, okolno tlo je riperano što je izazvalo brže otjecanje vode u dubinu bez slijevanja prema lokvi.

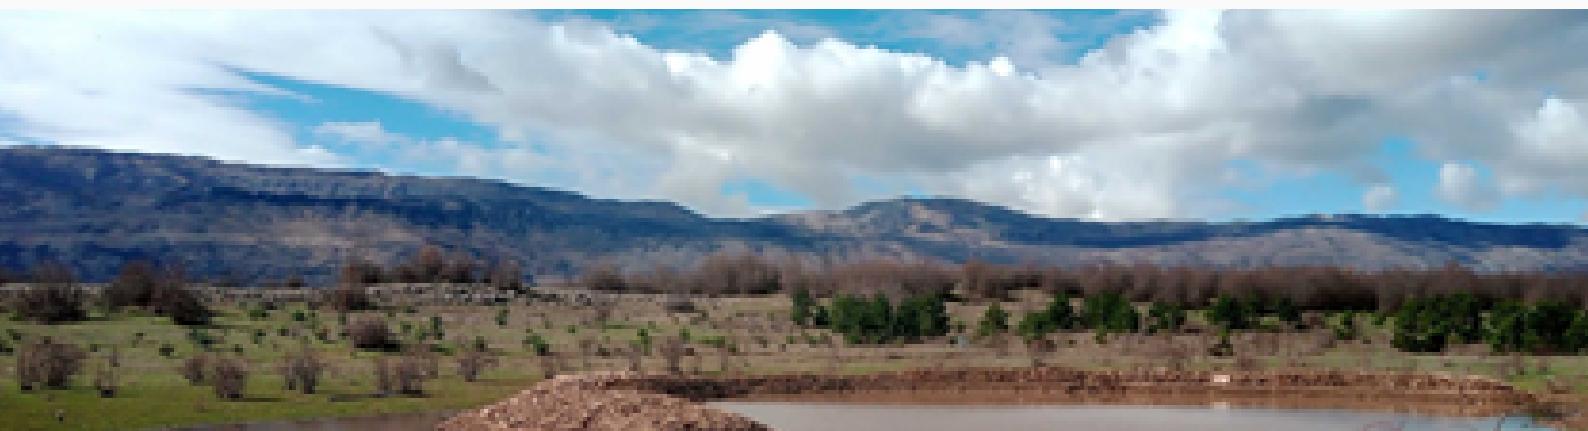
Lokva je dodatno produbljena uz pomoć građevinskih strojeva kako bi se povećao njen kapacitet i osiguralo duže zadržavanje vode. Na južnoj strani oblikovani su polumjesečasti nasipi koji služe kao prirodna zaštita od isušivanja i erozije te pomažu u boljem skupljanju oborinske vode. Dno lokve obloženo je slojem gline, čime je poboljšana njena vodonepropusnost.
