OBNOVLJENE LOKVE

Still Water Revival – obnavljanje i očuvanje malih slatkovodnih ekosustava krških planina u Mediteranu

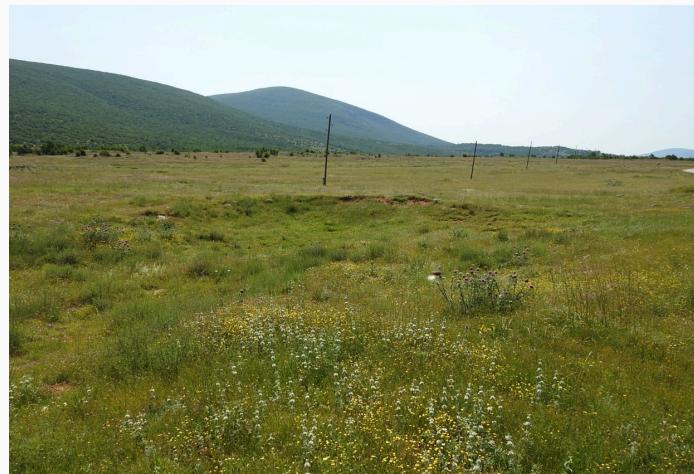
Lokva Duvnjaci smještena je u blizini stare autobusne stanice u zaseoku Duvnjaci (Ježević), uz put koji vodi prema planinskom selu Čubrice. Lokalno stanovništvo koristi je kao izvor vode za napasivanje stoke, a zbog svoje pristupačnosti i važnosti za zajednicu, predstavlja značajan prirodni resurs u ovom ruralnom području.

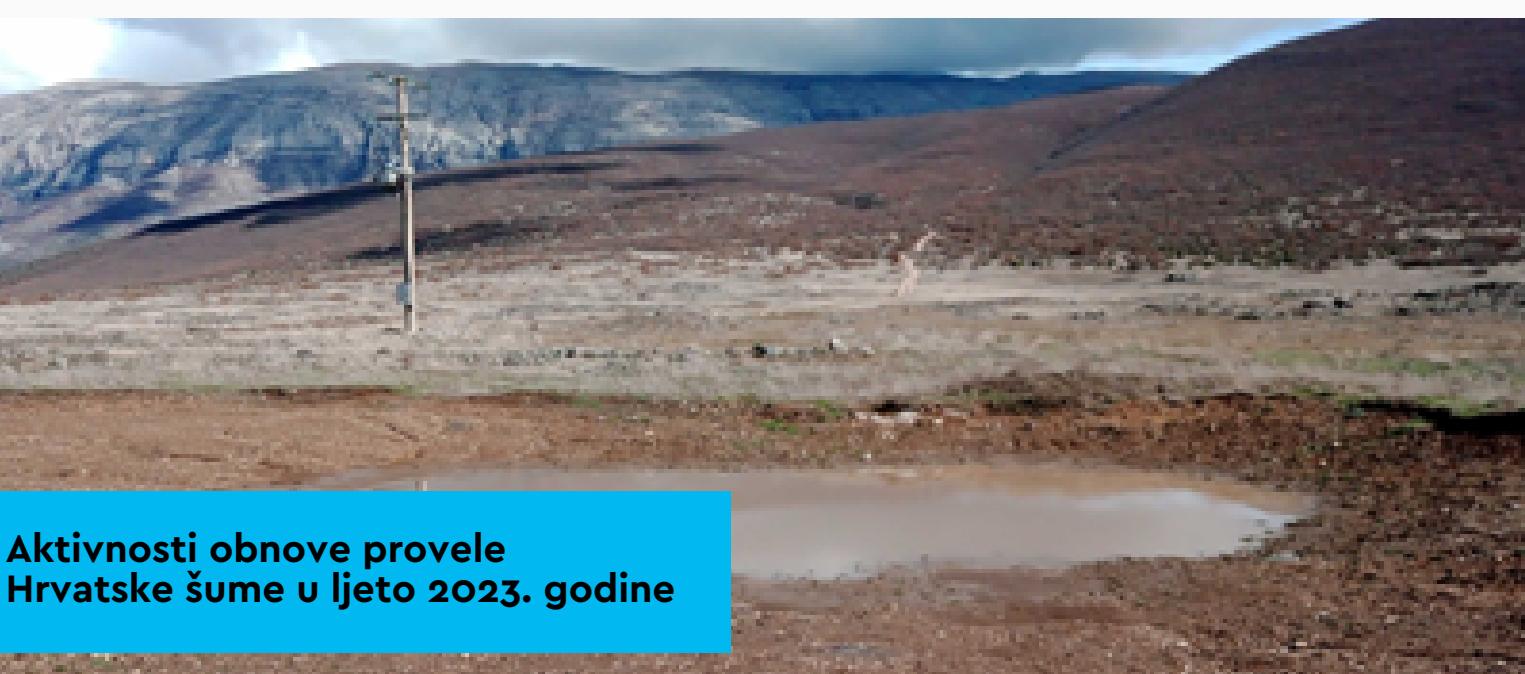
Lokva je dodatno produbljena strojnim putem, a kako bi se smanjilo otjecanje vode, sa sjeverne i istočne strane podignut je zaštitni nasip. Pri obnovi je uklonjen sloj lošije gline i fliša te je oblikovan tanjurasti presjek lokve. Za oblaganje dna i rubova korištena je visokokvalitetna glina bez primjesa, dovezena s glinokopa, pri čemu je ukupno utrošeno oko 20 kubičnih metara materijala. Glina je raspoređena tako da je sloj u sredini lokve tanji, dok prema rubovima postupno postaje deblji, čime je osigurana bolja vodonepropusnost.

Nakon prvih obilnijih kiša lokva se uspješno napunila vodom, a dodatno su je ugazile krave i ovce koje je redovito koriste. Time je lokva ponovno postala funkcionalan izvor vode za stoku i divlje životinje u ovom području.

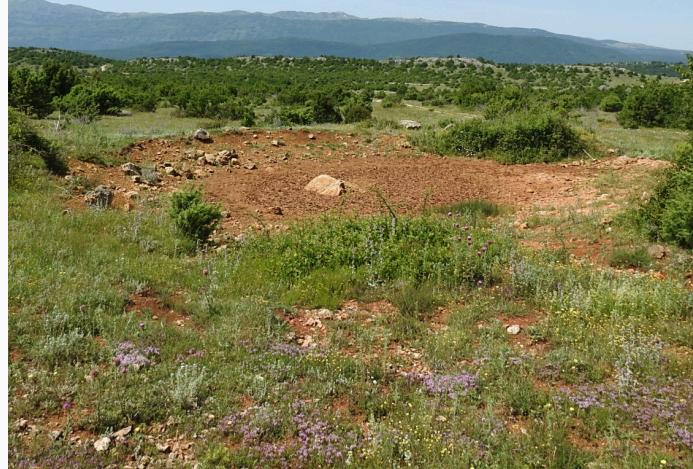
Lokva Vrljuše smještena je u Ježeviću, uz put koji vodi prema planinarskoj kući Pume.

Prirodno se formirala u depresiji terena, a vodonepropusnost joj osigurava sloj gline koji sprječava procjeđivanje vode.

Zahvaljujući svojoj poziciji i sposobnosti zadržavanja vode, lokva služi kao vrijedan izvor vode za divlje životinje i stoku koja prolazi ovim područjem.

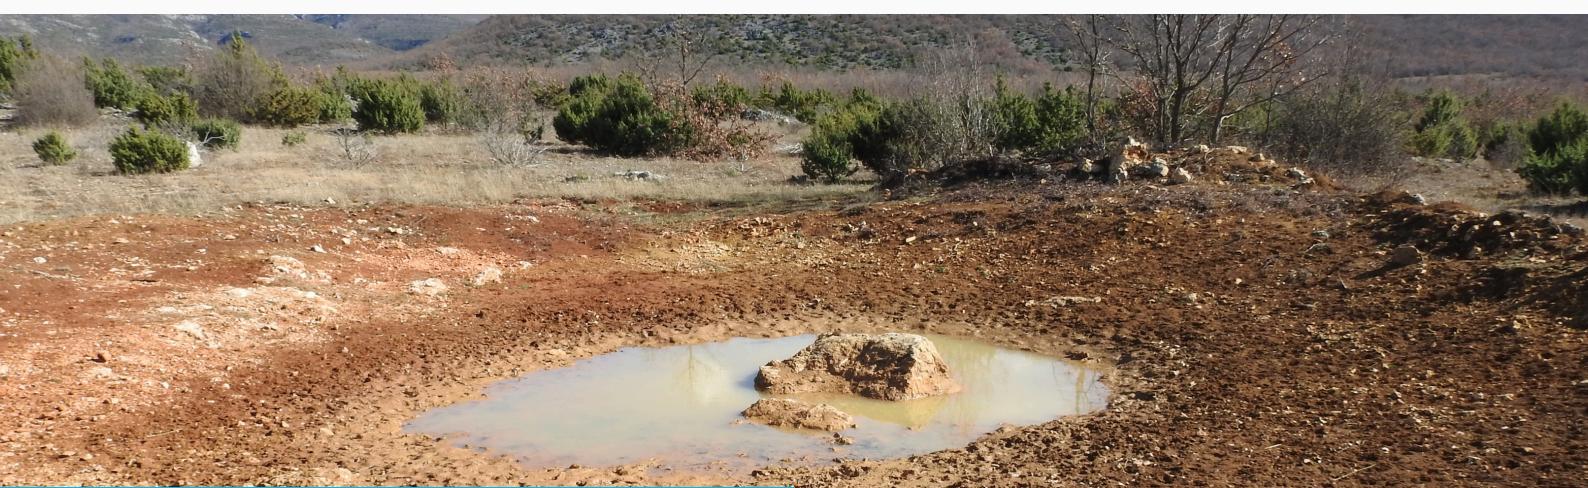
Lokva je strojno produbljena, pri čemu su uklonjene gotovo sve stijene i kamenje, osim najveće stijene poznate kao "živa stijena". Lokva već prirodno sadrži sloj gline, no zbog slabog zadržavanja vode izrađen je nasip s južne strane kako bi se smanjilo otjecanje tijekom obilnijih oborina. Za dodatno poboljšanje kapaciteta i trajnosti lokve, bilo bi dobro ukloniti dio nasipa s najviše strane, dok bi nasip s najniže strane valjalo zadržati kako bi se spriječilo izljevanje vode pri visokom vodostaju. Također, potrebno je ravnomjerno nanijeti sloj prave gline debnjine 5-10 cm po cijeloj površini lokve kako bi se povećala vodonepropusnost. Preporučuje se i pokušaj uklanjanja stijene iz sredine lokve, nakon čega bi se nastala udubina zapunila glinom, čime bi se dodatno osiguralo dulje zadržavanje vode.

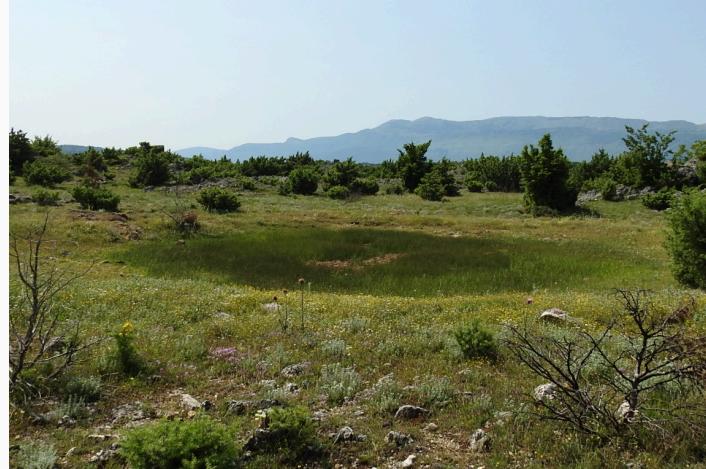
Lokva Krčevine

Ova lokva smještena je u blizini Ježevičkog groblja i lako je dostupna putem staza koje s četiri strane vode do nje. Staze su kroz vrijeme formirale divlje životinje, ovce i stoka, koje su lokvu redovito koristile za napajanje. Nakon obnove, lokva će i dalje služiti istom cilju, osiguravajući vodu za životinje koje prolaze tim područjem.

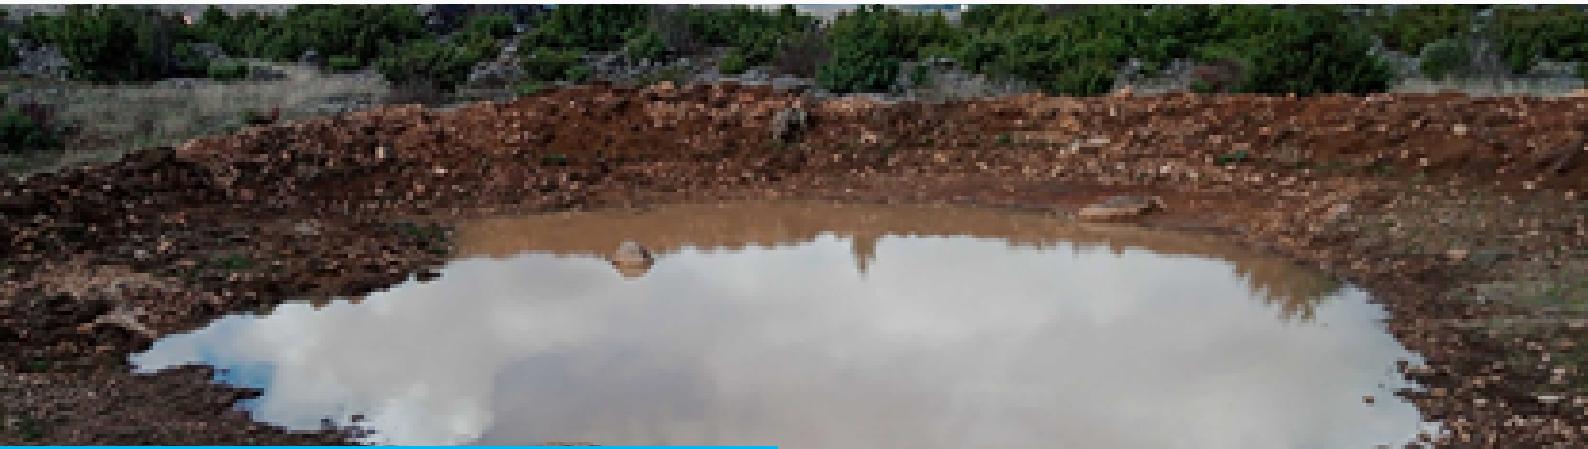
Lokva je strojno produbljena i oblikovan je nasip s južne (najniže) strane lokve kako bi se smanjilo otjecanje vode. Također iz lokve su izvađene stijene i kamenje te je plitkim kanalom povezana s poplavnim područjem sjeverno od lokve koje sad služi kao dodatna površina za sakupljanje oborinskih voda koje kanalom stižu u glavnu lokvu. Kao i za lokvu Vrljuše potrebno je manje uklanjanje dijela nasipa sa najviše strane lokve ali ostaviti nasip s najniže strane lokve kako bi se sprječilo izlijevanje kod višeg vodostaja i nanošenje sloja prave gline u debljini od 5-10cm po cijelom tanjuru lokve. Ova lokva djelomično ima i vlastiti sloj gline no ipak ne drži vodu dovoljno dugo niti u dovoljno visokom vodostaju. Sa istočne strane proširiti "rampu" tj. vododerinu koja dovodi vodu s puta u lokvu uslijed većih pljuskova.

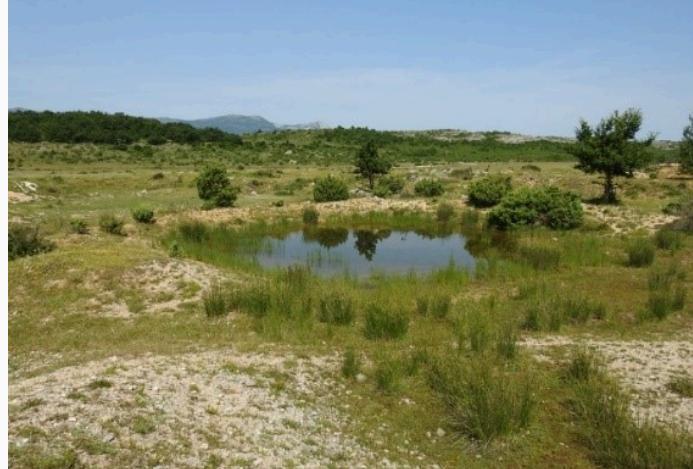
Lokva kod Budiše

Lokva je nastala iskopom šljunka u suhopolju, području oblikovanom prirodnim nanosima šljunka kroz eroziju dinarskih stijena. Kiša, snijeg i smrzavanje vode u pukotinama postupno su lomili stijene, stvarajući slojeve šljunka koje su ljudi koristili kao građevinski materijal. Kopanjem su dolazili do vodonepropusne gline, pa su se u tim iskopima zadržavale veće količine vode.

S vremenom su divlje životinje i stoka, svojim gaženjem, dodatno učvrstile dno i oblikovale lokvu, čineći je trajnim izvorom vode u suhopoljskom krajoliku.

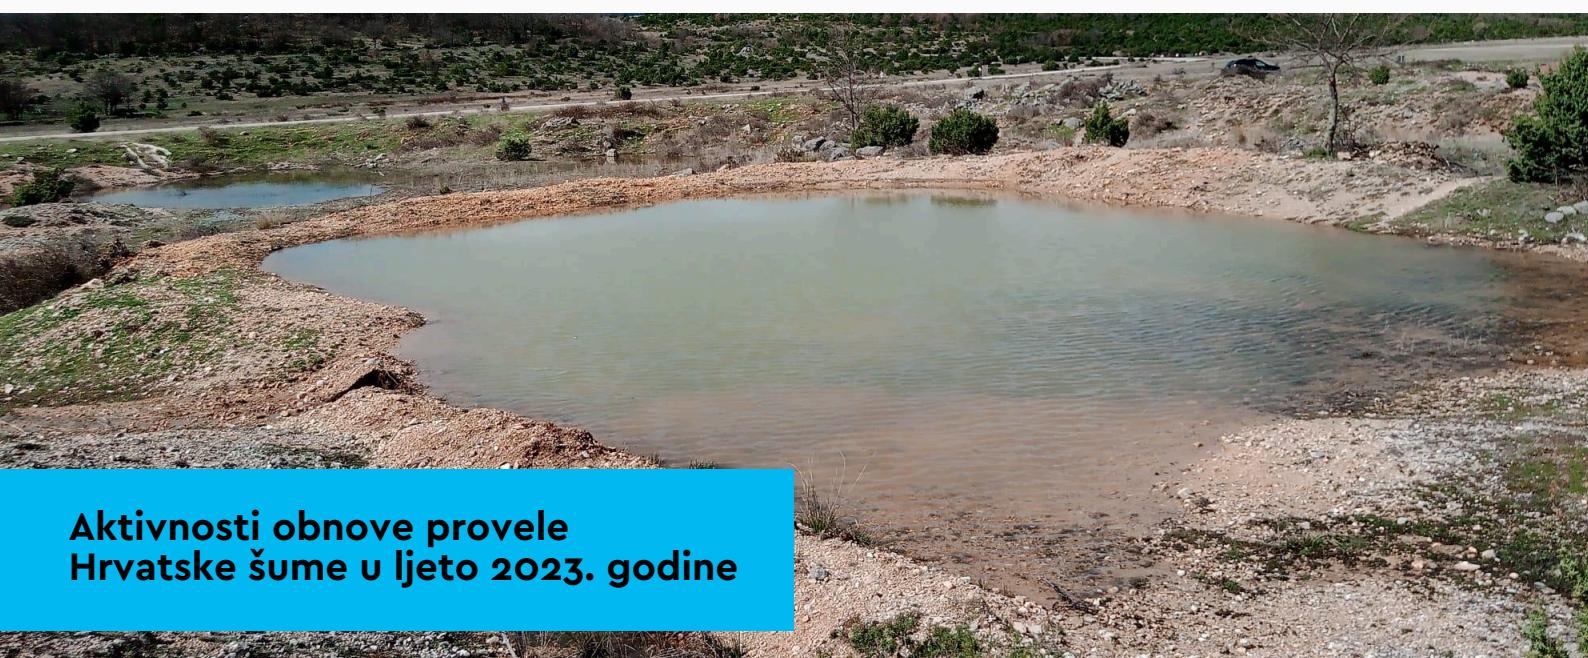
Lokva je strojno produbljena i proširena, a s južne strane izgrađen je nasip kako bi se smanjilo otjecanje vode. Budući da lokva prirodno sadrži sloj gline unutar šljunčanog sloja, nije bilo potrebe za dopremom dodatnog materijala. Oborinske vode će postupno ispirati glinu iz šljunka, čime će se dodatno učvrstiti i stabilizirati vodonepropusni sloj.

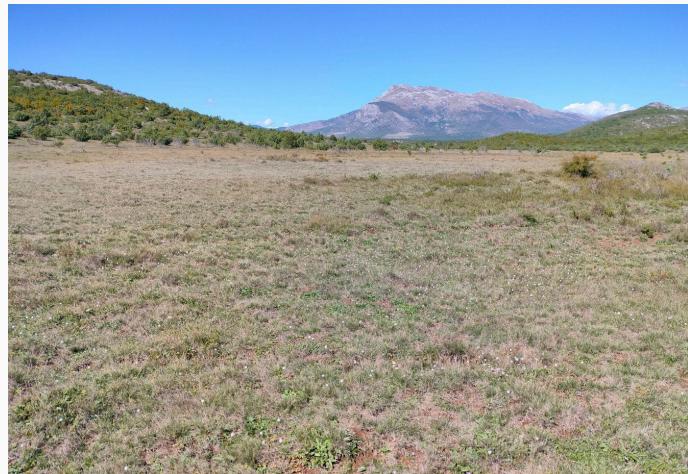
Lokva mala u Malom suhopolju

Lokva se nalazi u malom suhopolju sjeverozapadno od velikog Ježevičkog suhopolja, smještena u plitkoj prirodnoj depresiji s glinastim vodonepropusnim slojem. Zbog svoje plitkoće, lokva bi presušila prije ljeta, pa bi trebalo produbiti i nanijeti novi sloja gline kako bi se osiguralo duže zadržavanje vode.

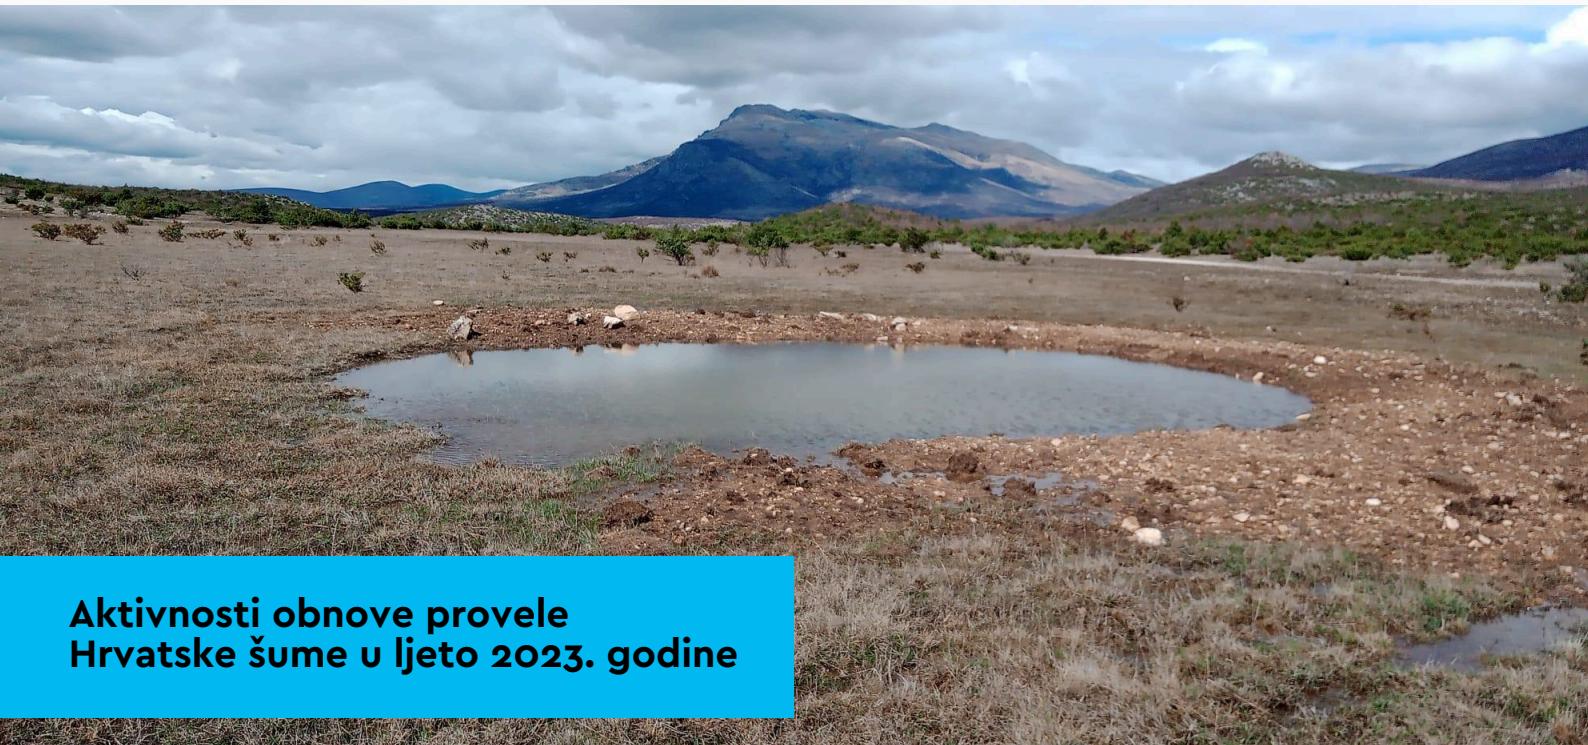
Lokva je strojno produbljena i povećana joj je površina. S obzirom na to da lokva već ima vlastiti sloj gline unutar šljunčanog sloja, doprema gline nije bila potrebna. Oborine će dodatno ispirati glinu iz slojeva šljunka, čime će se stabilizirati vodonepropusni sloj i omogućiti dugotrajnije zadržavanje vode.

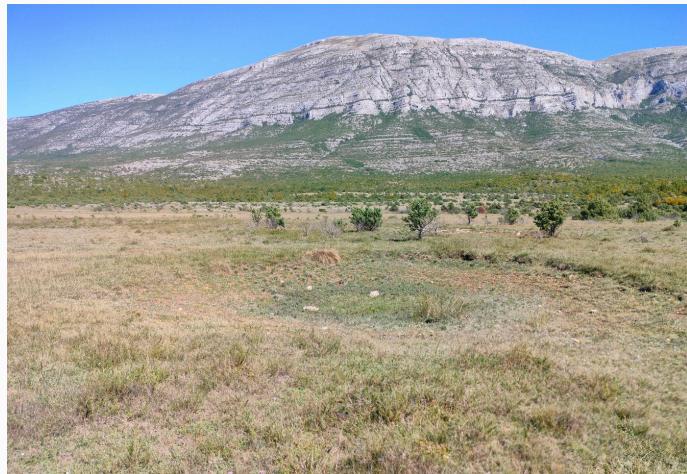
Lokva velika u Malom suhopolju

Lokva se nalazi u malom suhopolju sjeverozapadno od velikog Ježevičkog suhopolja, u prirodnoj depresiji s glinastim vodonepropusnim slojem. Veća je i dublja od susjedne lokve, što joj omogućava da zadrži vodu i tijekom ljeta, iako bi je stoka brzo ispraznila bez oborina.

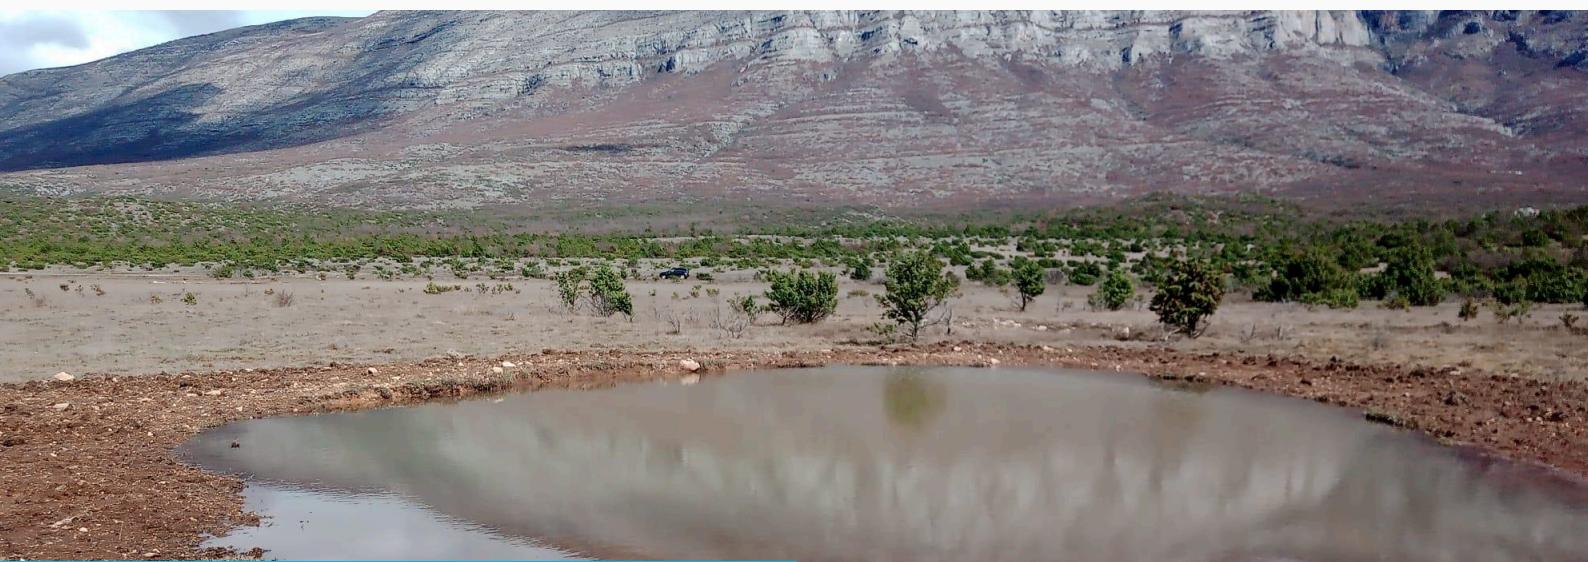
Lokva je strojno produbljena, čime je povećana njezina površina. Ima vlastiti sloj gline unutar šljunčanog sloja, zbog čega nije potrebna doprema dodatne gline. Oborine će dodatno ispirati glinu iz slojeva šljunka, čime će se stabilizirati vodonepropusni sloj i osigurati dugotrajnije zadržavanje vode.

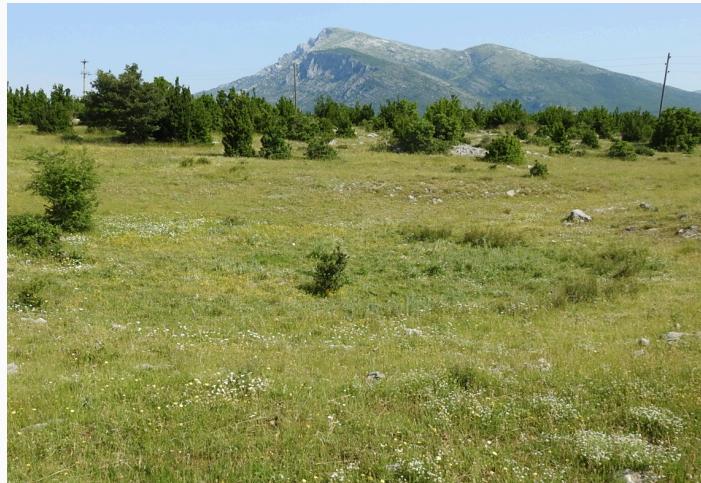
Lokva kod Milaša

Lokva je prirodna depresija koja je bila dosta duboka, ali s relativno malom slivnom površinom, zbog čega bi nakon većih oborina vodu zadržavala samo kratko vrijeme.

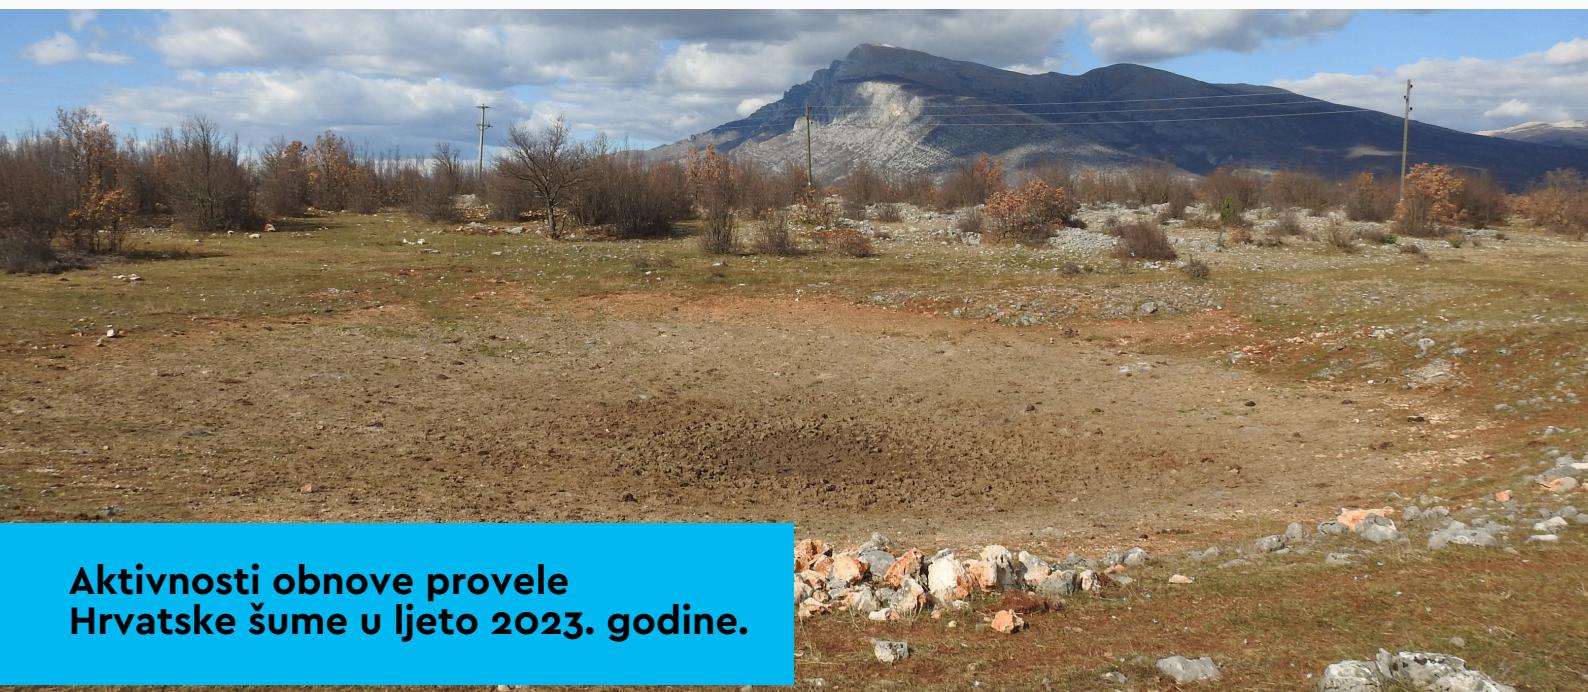
Lokva je strojno produbljena i povećana u površini. Iz nje je izvađeno kamenje, a dopremljena glina je korištena za oblaganje. Oblikovan je tanjurasti presjek, a glina bez primjesa s glinokopom iskorištena je u količini od oko 40 kubičnih metara, postavljena u tanjem sloju u sredini lokve, dok su rubovi obloženi debljim slojem. Nakon prvih većih kiša lokva se napunila vodom, ali i dalje slabo drži vodu. Da bi se poboljšala zadržavanje vode, potrebno je uvesti krave kako bi bolje ugazile glinu. Lokva još uvijek nije u potpunosti funkcionalna.

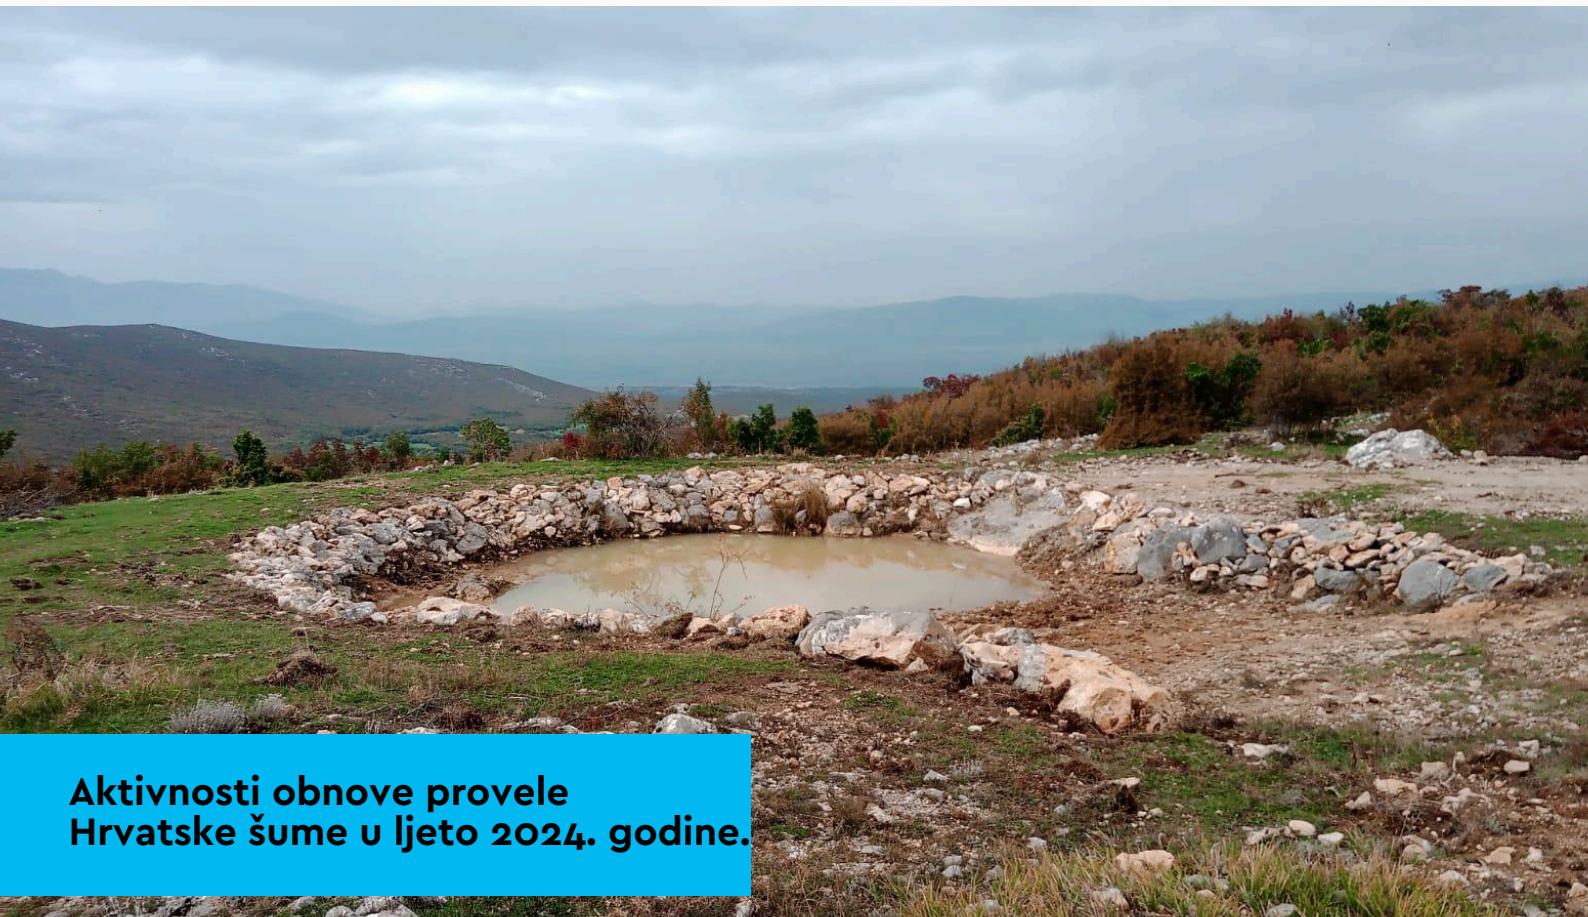
Lokva istočno od Blaca

Lokva je zapunjena zemljanim materijalom, a kameni obodi gotovo ne postoje. Iako se nalazi na ocjednoj padini s glinenim vodonepropusnim slojem, tzv. "gnjilom", lokva slabo drži vodu.

Lokva je strojno produbljena i proširena, a oko nje je kameni obod (obrub). Sa sjeverne strane lokve izrađena je zemljana rampa kako bi bila lakše dostupna stoci i divljim životinjama, ali i kako bi se omogućilo lakše slijevanje vode s padine tijekom padalina.

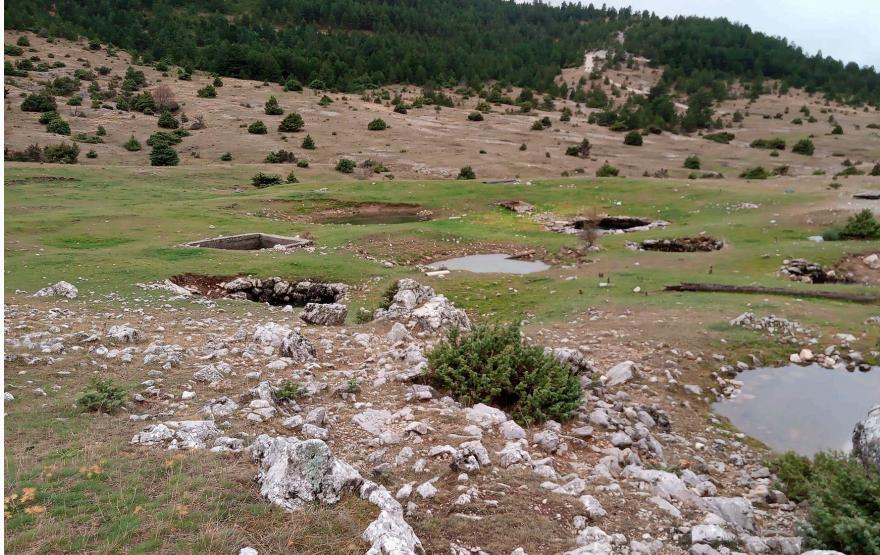
Lazareti

Na istoj lokaciji nalazi se deset lokvi, bunara i betonskih vodosprema, smještenih u udolini s dobim vodonosnim glinenim slojem. Međutim, dijelovi suhozidnih obruba bunara su urušeni, dok su lokve s vremenom ispunjene zemljanim materijalom i kamenjem. Iako i dalje zadržavaju vodu, nalaze se u procesu propadanja te zahtijevaju obnovu kako bi im se očuvala funkcija.

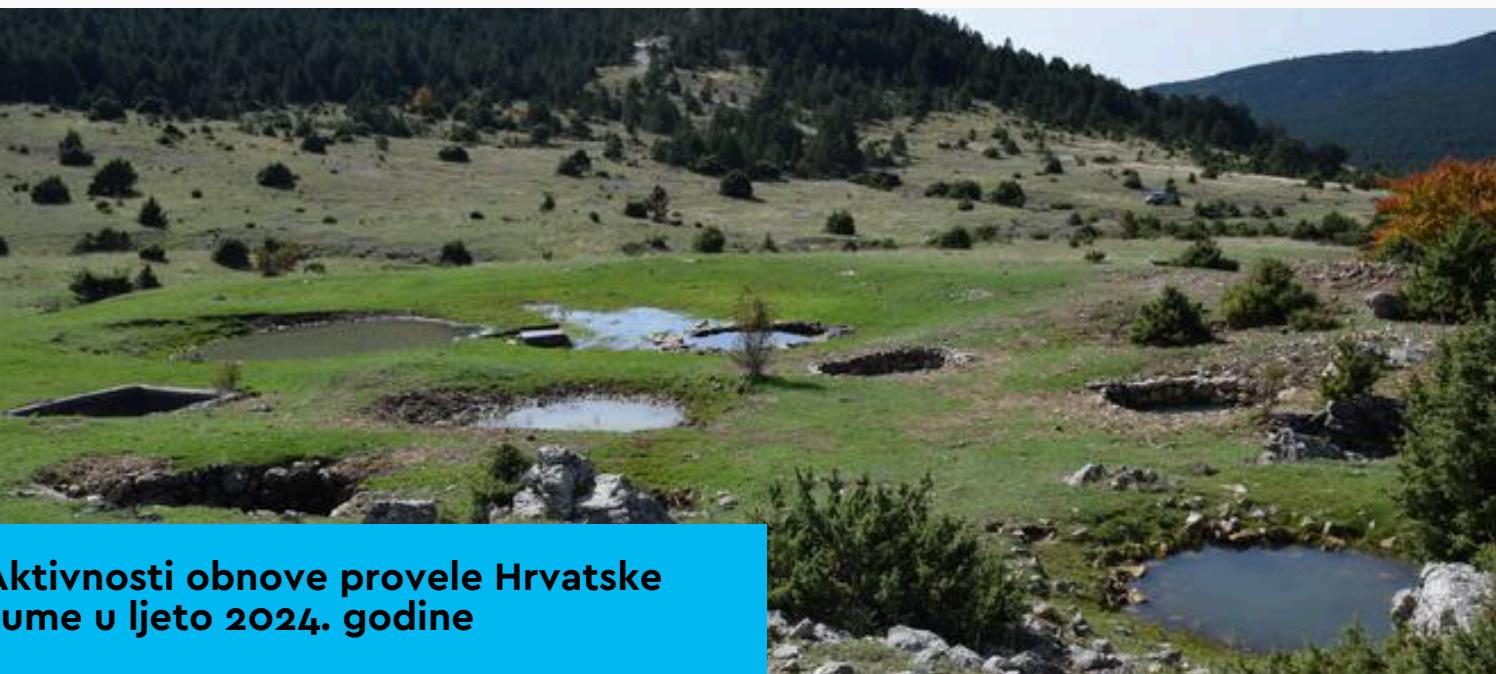
Lokve su strojno produbljene i oblikovane, pri čemu su uklonjeni zemljani materijal i kamenje. Suhozidni obrubi bunara ponovno su posloženi, a unutrašnjost bunara očišćena od nakupljenog kamenja. Također, betonska vodosprema je sanirana i zakrpana kako bi se osiguralo njezino dugotrajno zadržavanje vode.

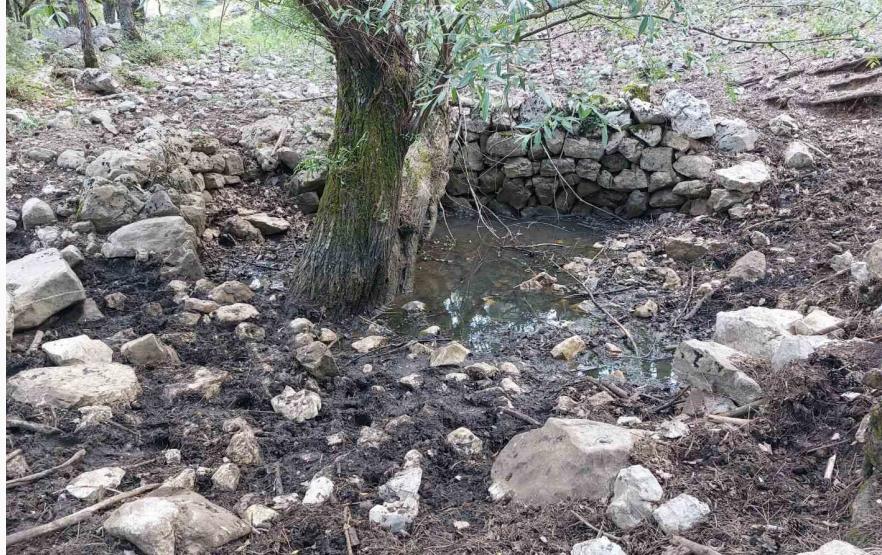
Lokva Kaljuža

Djelomično obzidana lokva na području Krivog doca, smještena u šumi crnobora, povremeno zadržava vodu. Podzidi su urušeni, a dno je razrovano, iz njega raste stablo vrbe.

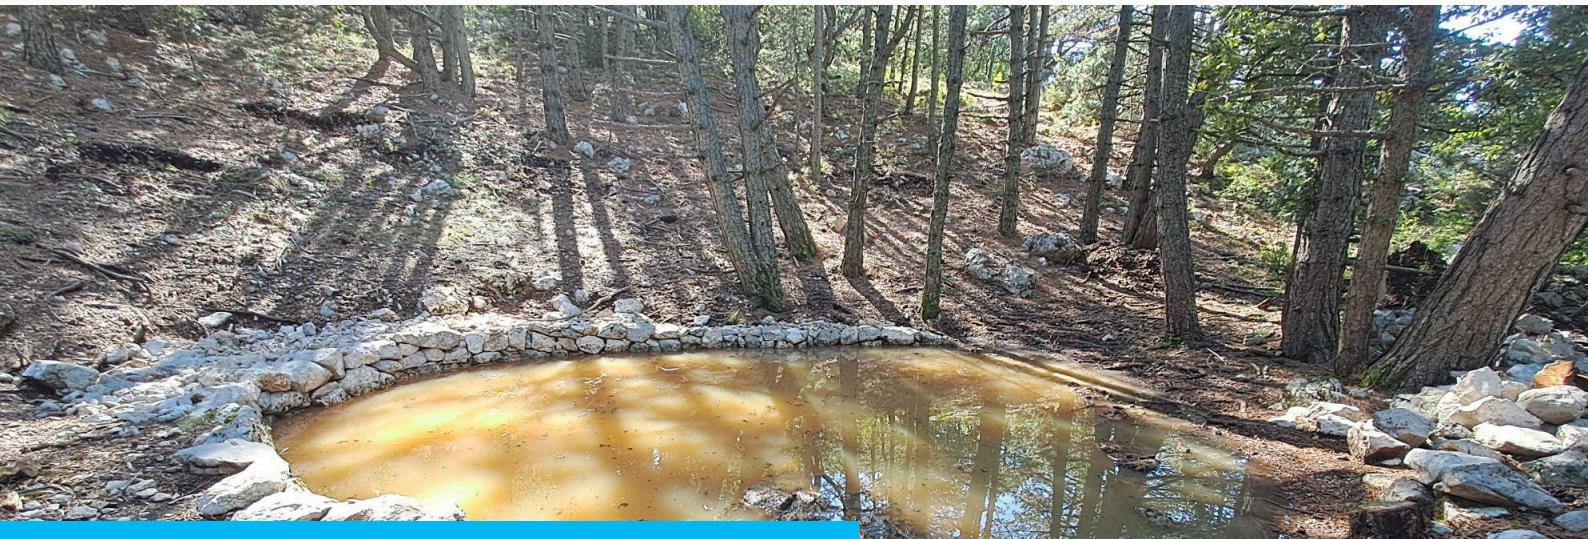
Ispilana vrba iz sredine lokve uklonjena je kako bi se omogućilo daljnje uređenje. Također, izvađeno je urušeno kamenje, mulj i korijenje koja su otežavala obnavljanje lokve. Nakon toga, položeni su slojevi gline kako bi se osigurao vodonepropusni sloj, dok su podzidi pažljivo presloženi i obnovljeni. Ovaj zahvat omogućava stabilizaciju strukture lokve i poboljšanje njezinog kapaciteta za zadržavanje vode.

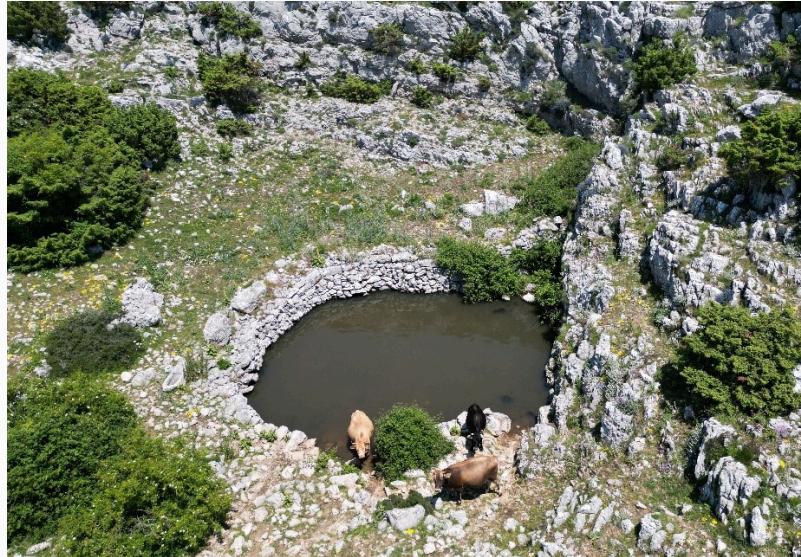
Velika lokva

Lokva je najvećim dijelom svog opsega obzidana visokim suhozidom, no na pojedinim mjestima zid je urušen ili su vidljive provale većih kamenih blokova. Iako ne presušuje, voda je zamućena zbog prisutnosti zemlje, mulja i naslaga balege. Prilazi za stoku su urušeni, a podzide obrasle vegetacijom.

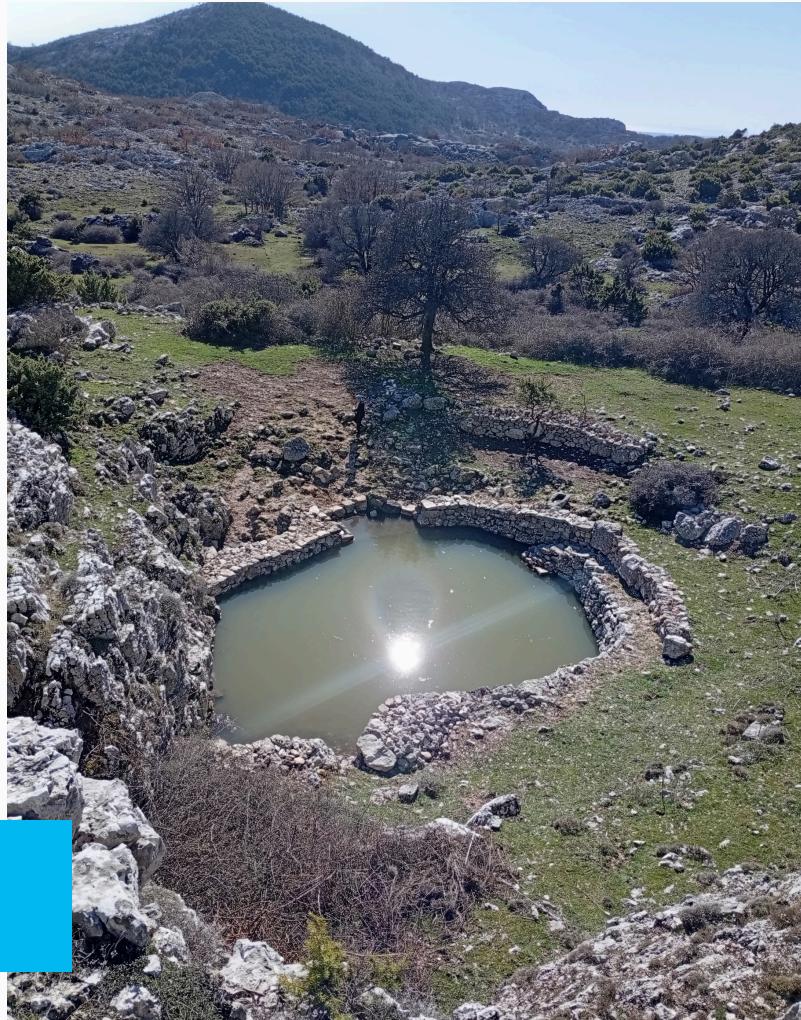
Sanacija lokve uključila je uklanjanje urušenog kamenja, pri čemu je dio iskorišten za popravak provala, dok su veći blokovi (cca 200 kg) upotrijebljeni za izgradnju manjeg podzida koji dodatno učvršćuje najopterećeniji dio suhozida. Urušeni zidovi su obnovljeni, a vanjski prsten i pristupni put za ljude uređeni su dodavanjem stepenica. Također, osiguran je prilaz za životinje, a s istočne strane uklonjen je višak srušene zemlje. Uz lokvu su postavljena dva pojila. Po potrebi je potrebno složiti srušena kamenja nakon prolaska većih životinja.

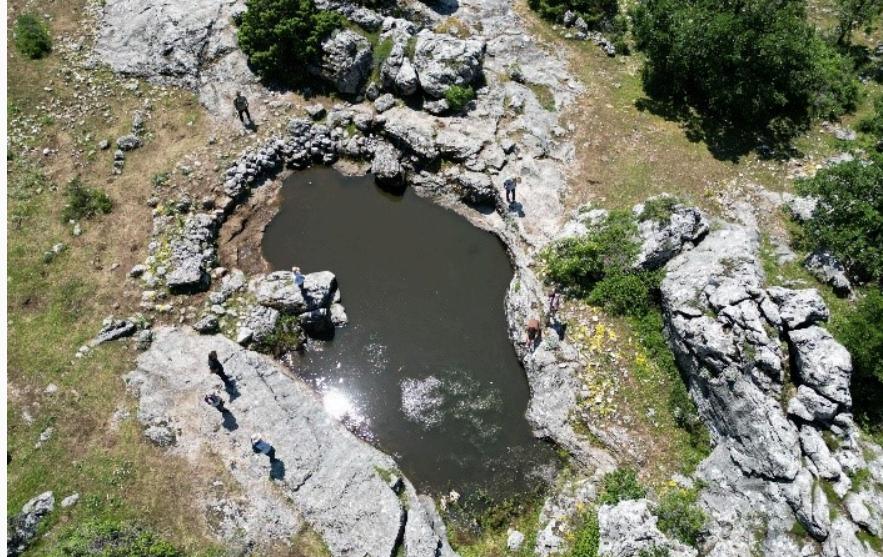
Mala lokva

Djelomično obzidana kamenica, često korištena od stoke i konja, stalno zadržava vodu. Podzide su urušene, a dno prekriveno debelim slojem mulja i naslaga balege.

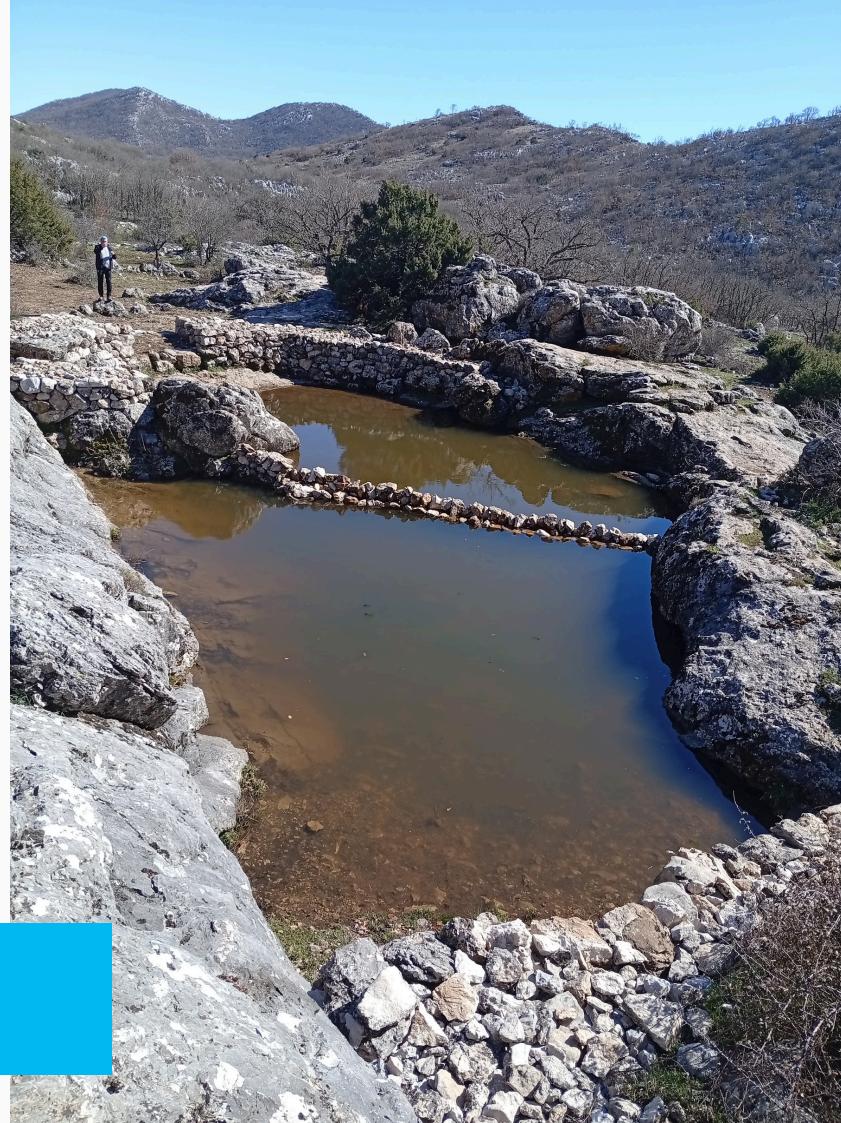
Izvađen je mulj, a okolni zidovi su podignuti. Napravljen je pristup za stoku iz dva smjera, a zid je podignut po sredini, preko najdubljeg dijela, kako bi konji i krave ulazili samo u prednji dio. U stražnjem dijelu ostavljen je prostor s vegetacijom i muljem kako bi se omogućila lakša obnova nakon prve kiše.
